# Tilstandsrapport

Enebolig

Littbakkveien 2, 8406 SORTLAND

Befaringsdato: 26.02.2025

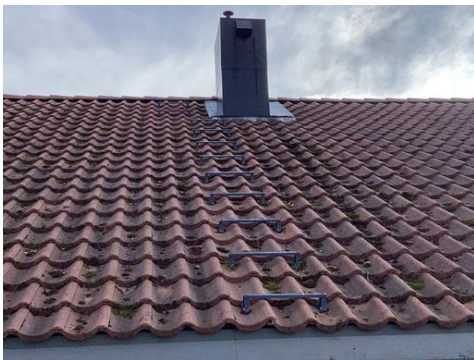
Med grunnlag i alder må det påregnes tiltak på takrenner/ nedløp/ beslag innen rimelig tid.

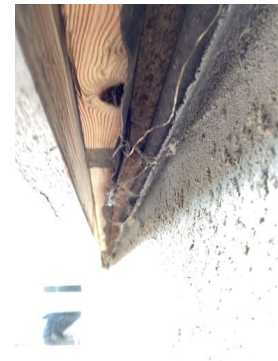
Eksempel på manglende lufting av bordkledning.

- Det bør foretas tiltak for å bedre lufting av kledningen.
- Lokal utbedring/utskiftning bør utføres.

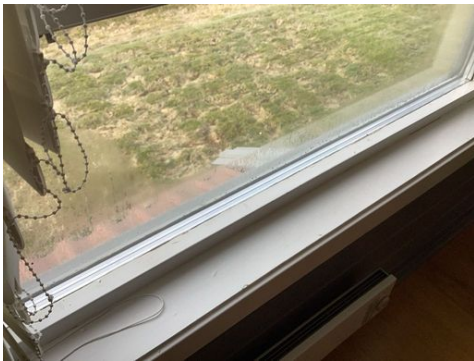
- Det er påvist avvik rundt innsettingsdetaljer.
- Det er påvist noen glassruter som er punktert eller sprukne.
- Det er påvist tegn på innvendig kondensering av enkelte vindusglass.

Eksempel på punktert glass

Med grunnlag i alder og tilstand bør tiltak på vinduer påregnes innen rimelig tid.

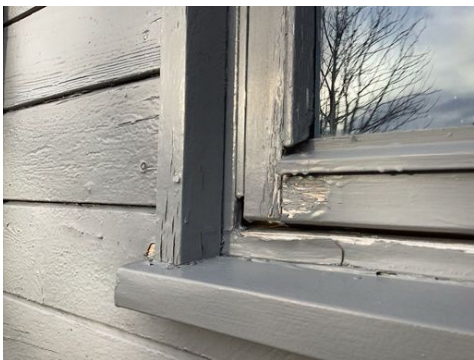
Eksempel på manglende åpning mellom beslag og bordkledning/ omrammingsbord

Det anbefales etablert åpning/ spalte (5 mm) mellom beslag og omrammingsbord.

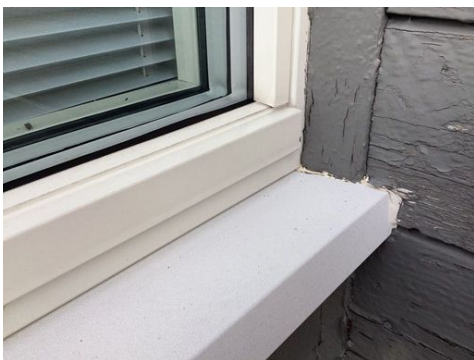
Eksempel på manglende åpning mellom beslag og bordkledning/ omrammingsbord

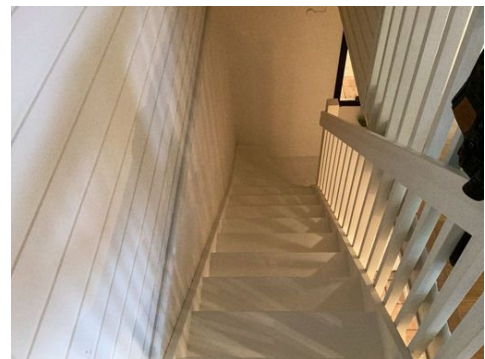
Boligen har malt tretrapp til 2. etasje

- Håndløper må monteres på vegg for å tilfredsstille krav på byggetidspunktet.
- Det er ikke krav om utbedring av rekkverkshøyder opp til dagens krav.

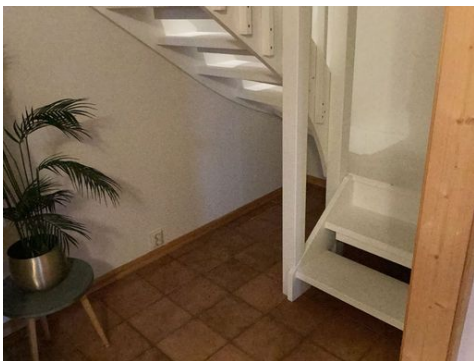
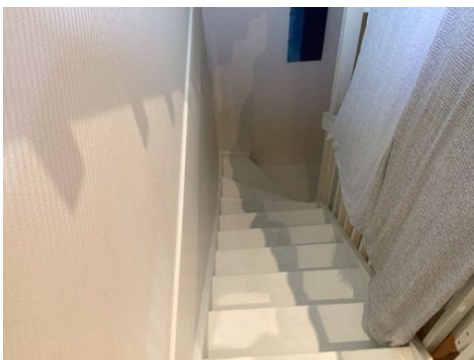
Boligen har malt tretrapp til kjeller

- Rekkverk må monteres for å lukke avviket.
- Håndløper må monteres på vegg for å tilfredsstille krav på byggetidspunktet.

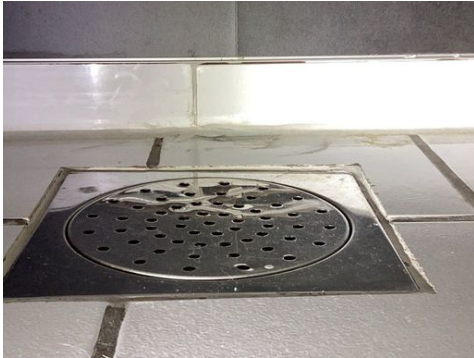
Eksempel på manglende fuging

- Det må foretas lokal utbedring.

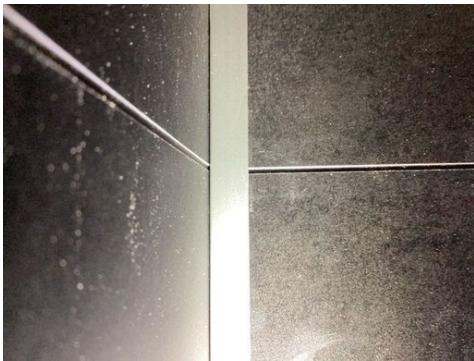
Eksempel på manglende fuging

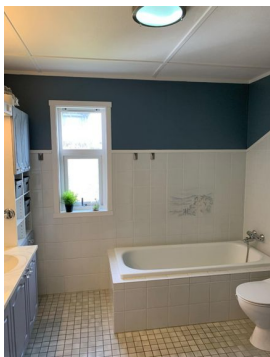
## 1. ETASJE > BAD

### ! TG 2 Overflater vegger og himling

- Det er påvist at flisfuger har riss/sprekker.
- Det er vindu/dør med ikke fuktbestandige materialer i våtsonen (ved vask, dusj, badekar, osv.), løsningen eller byggematerialet er uegnet
- Det er avvik:

- Tiltak:
- Uegnede materialer må fuktbeskyttes/utskiftes.
- Det må gjøres tiltak for å lukke avviket.
- Fuger bør skiftes ut.
- Slike riss/sprekker kan indikere bakenforliggende fuktskader, og konstruksjonen bør observeres jevnlig for å vurdere utvikling.

Det er ikke registrert behov for umiddelbare tiltak, men med grunnlag i tilstand og alder bør forholdet holdes under oppsikt og behov for tiltak vurderes. Utskifting må påregnes innen rimelig tid.

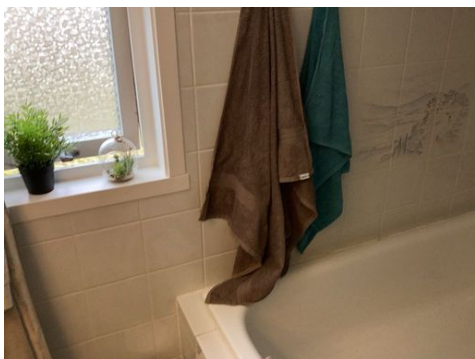
## 1. ETASJE > BAD

### ! TG 2 Overflater Gulv

- Det er påvist at høydeforskjell fra topp slukrist til gulv/synlig topp membran ved dørterskel er mindre enn 25 mm.
- Det er avvik:

Vær forsiktig ved bruk. Selv om rommet fungerer med avviket kan manglende fall medføre ulemper ved bruk

For å få tilstandsgrad 0 eller 1 må gulvet bygges om, for å få riktig fall.

Det vil imidlertid sjelden være økonomisk rasjonelt som et enkeltstående tiltak. Ved en eventuell renovering, påse at badet bygges med riktig fall.

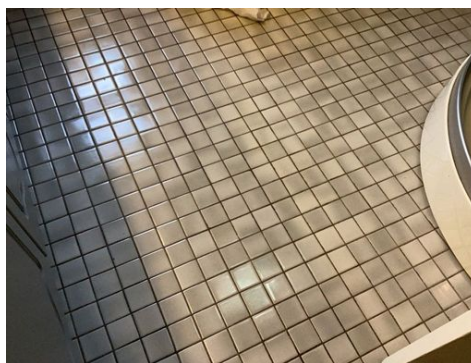
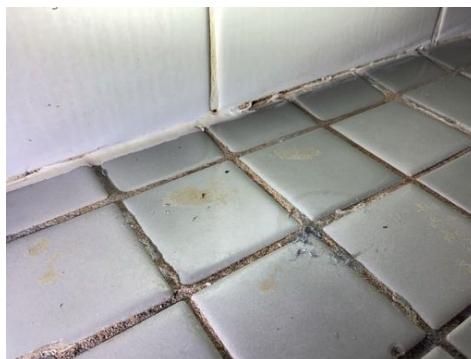
## 1. ETASJE > BAD

### ! TG 2 Sluk, membran og tettesjikt

- Overvåk tilstanden jevnlig. For å få tilstandsgrad 0 eller 1 må slukløsningen skiftes ut og sannsynligvis må også membransjiktet skiftes/utbedres. Det er imidlertid vanskelig å si noe om tidspunktet for når dette er nødvendig.
- Sluket må sjekkes og rengjøres jevnlig.

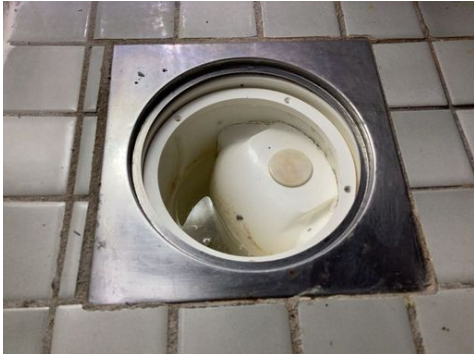
1. ETASJE > BAD

## TG 2 Sanitærutstyr og innredning

- Det er avvik:

Det er ikke registrert behov for umiddelbare tiltak, men med grunnlag i alder og forventet brukstid bør tiltak forventes innen rimelig tid.

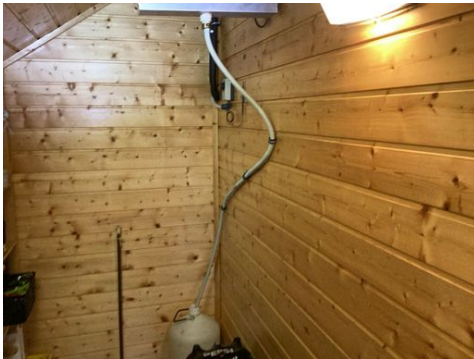
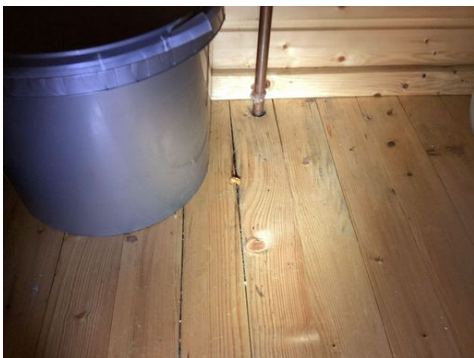
## 1. ETASJE > KJØLEROM

### ! TG 2 Teknisk anlegg

- Mer enn halvparten av forventet brukstid er passert på kjøleaggregat.
- Det er avvik:

Avvik gjelder elektrisk tilkobling.

Elektrisk kobling kontrolleres og utbedres om nødvendig.

Med grunnlag i alder bør det påregnes tiltak innen rimelig tid.

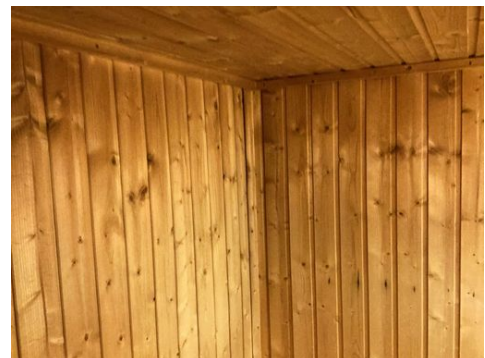
## KJELLER > BADSTUE

### ! TG 2 Teknisk anlegg

- Det er ikke behov for umiddelbare utbedringstiltak, men ut ifra alder kan svikt lett oppstå.

Med grunnlag i alder bør det påregnes tiltak innen rimelig tid.
