# Tilstandsrapport

Vardebugen 42, 3540 NESBYEN

Befaringsdato: 26.02.2025

Rapportdato: 04.03.2025

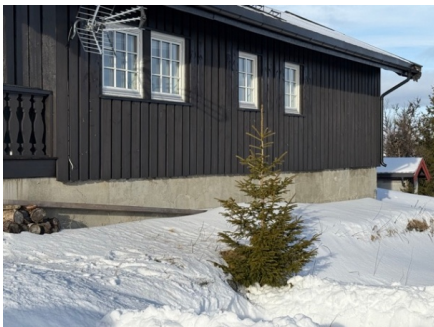
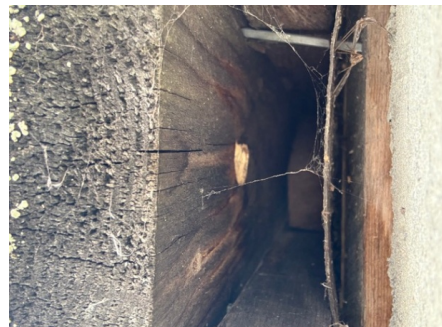
## TG 1 Veggkonstruksjon

Veggene har bindingsverkskonstruksjon fra byggeår. Fasade/kledning har stående bordkledning. Veggene er visuelt kontrollert kun med enkelte stikkprøver i ytterpanelet eller der konstruksjonen er tilgjengelig. Luftingen i konstruksjonen er kun kontrollert på utvalgte steder. Luftlekkasjer eller andre utettheter er ikke kontrollert, ei heller utettheter i forbindelse med dører og vinduer, da dette ikke lar seg inspisere uten at det blir gjort inngrep i konstruksjonen.

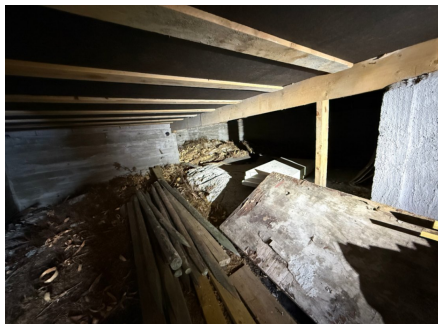
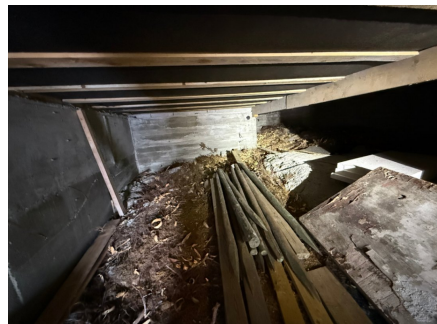
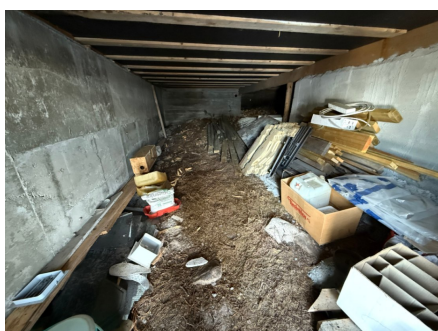
Etasjeskiller er av trebjelkelag med stubbloft, utført med asfaltplater og festet med 23x98mm bord.

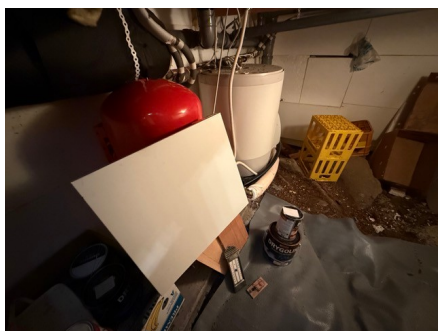
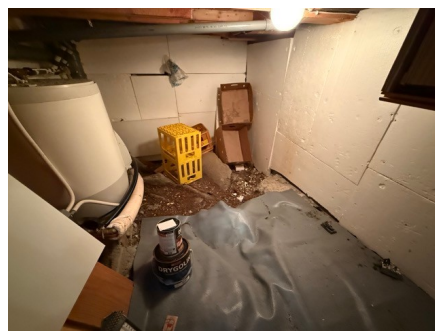
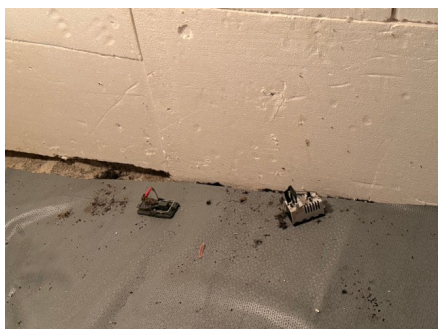
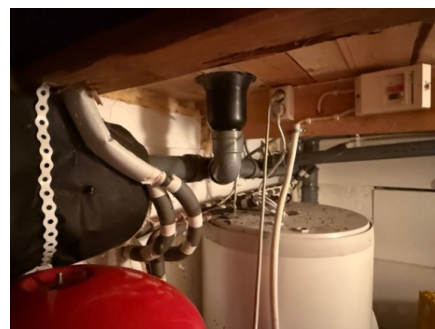
Veggene har betong/mur. Hulltaking er ikke foretatt da det ikke er fysisk mulig pga tilleggende konstruksjoner. Rommet er et teknisk rom bygget opp med Leca vegger og jordgulv.

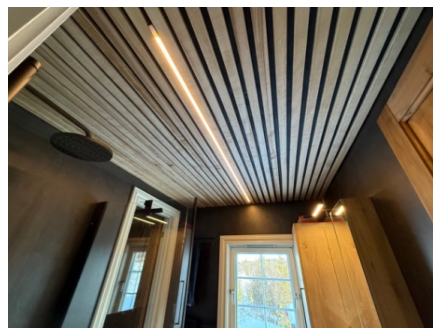
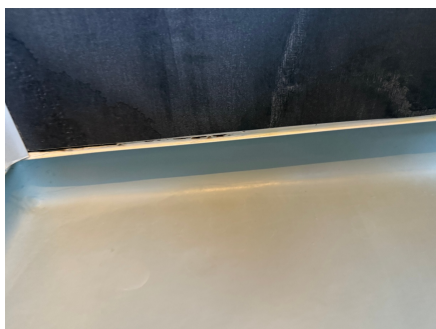
- Det er påvist avvik i fuger.

Eier opplyser at de skal utføre dette før salg, og at dette blir dokumentert med bilder.

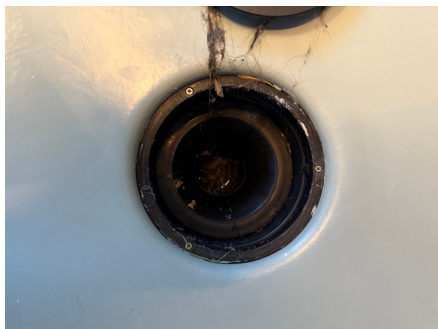
Det er plastsluk og synlig vinylbelegg som tettesjikt.

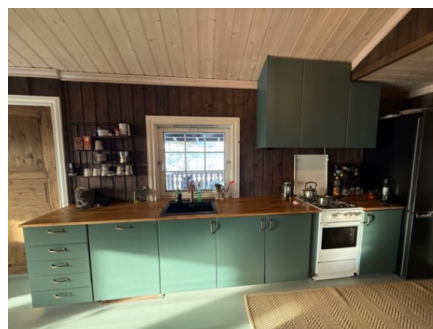
### TG I Overflater og innredning

Kjøkkenet har innredning med glatte fronter. Benkeplaten er av heltre. Det er kjøl/frysenskap og komfyr.  
Det er gasskomfyr med gassflaske plasser ute.

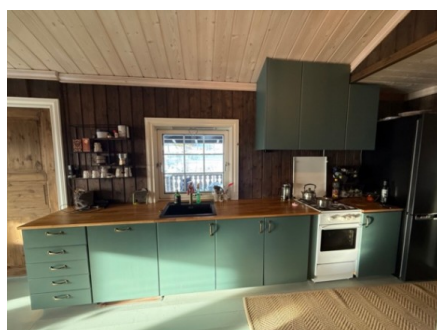
### TG I Avtrekk

Det er kjøkkenventilator med avtrekk ut.
