Befaringsdato: 26.02.2025

Rapportdato: 04.03.2025

# Tilstandsrapport

## FRITIDSBOLIG

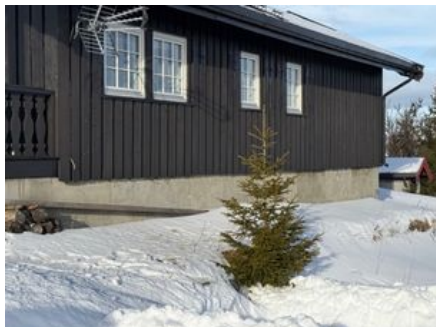
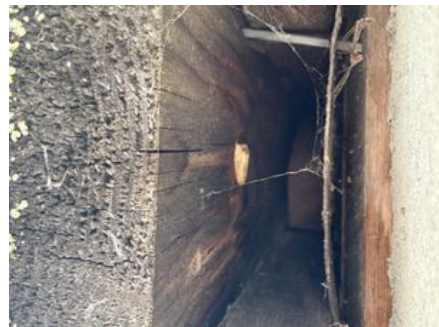
## TG 1 Veggkonstruksjon

Veggene har bindingsverkskonstruksjon fra byggeår. Fasade/kledning har stående bordkledning. Veggene er visuelt kontrollert kun med enkelte stikkprøver i ytterpanelet eller der konstruksjonen er tilgjengelig. Luftingen i konstruksjonen er kun kontrollert på utvalgte steder. Luftlekkasjer eller andre utettheter er ikke kontrollert, ei heller utettheter i forbindelse med dører og vinduer, da dette ikke lar seg inspisere uten at det blir gjort inngrep i konstruksjonen.

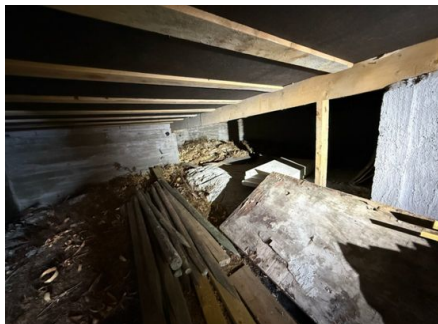
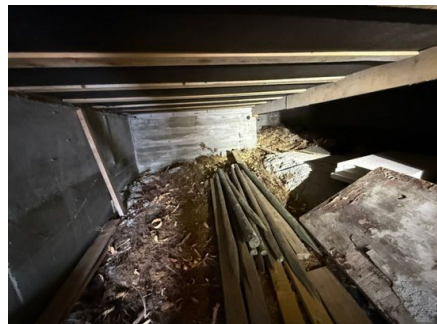
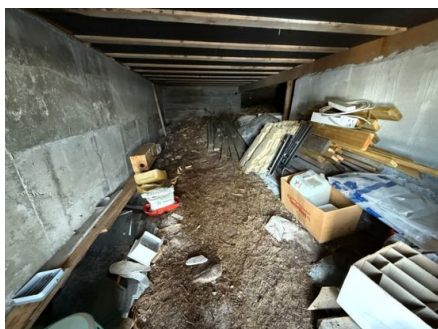
## TG 2 Radon

Det er ikke foretatt radonmålinger og bygget er heller ikke utført med radonsperre. Kjelleren er godt luftet.

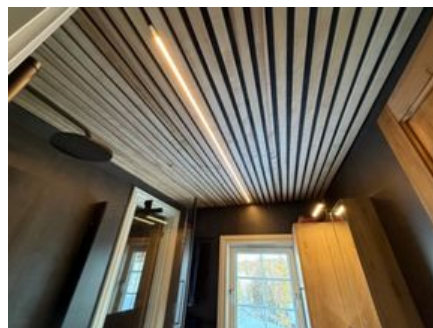
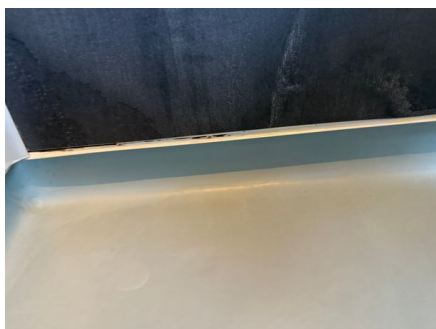
- Det er påvist avvik i fuger.

Eier opplyser at de skal utføre dette før salg, og at dette blir dokumentert med bilder.

**Kostnadsestimat: Under 10 000**

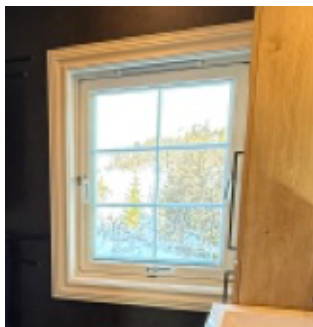
- Elektrisk avtrekksvifte bør monteres for å lukke avviket.

Kostnadsestimat: Under 10 000

Det bør monteres en fuktstyrt avtrekksvifte.
