# Tilstandsrapport

Enebolig

Øvre Helledalen 15, 6230 SYKKYLVEN

Befaringsdato: 03.04.2025

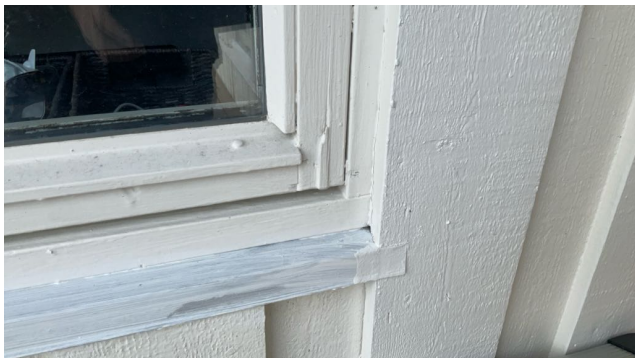
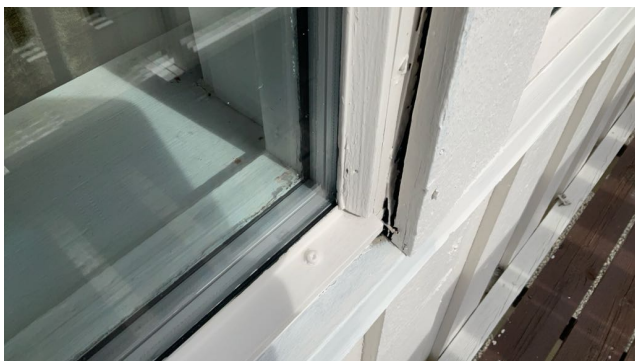
## ! TG 0 Vinduer 2023

Det er i gang og på to soverom i hovedetasjen skiftet vinduer i 2023. Det er satt inn vinduer med malte trekarmer og med 2-lags glass.

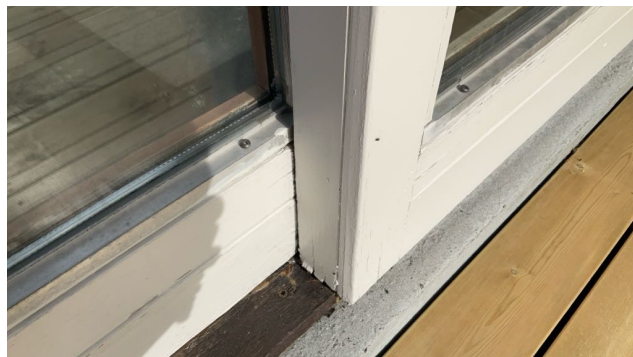
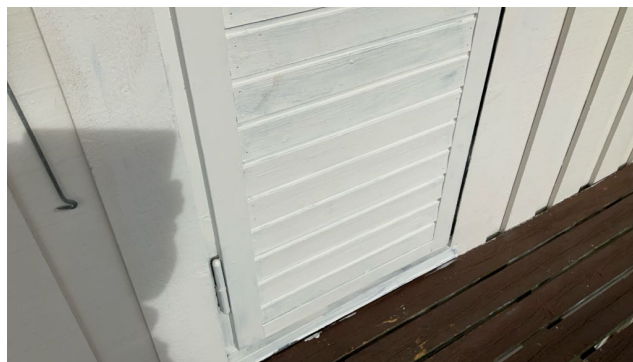
## ! TG 0 Ny ytterdør og balkongdør.

Ytterdør som hvit dør med glassfelt. Det er ny balkongdør av tre med 2 lags isolerglass på hoved soverommet. Ytterdøren og balkongdøren her er skiftet i 2022.

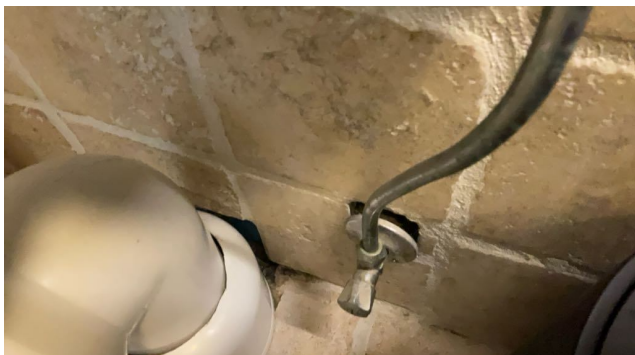
1. ETASJE > BAD

## TG 1 Overflater Gulv

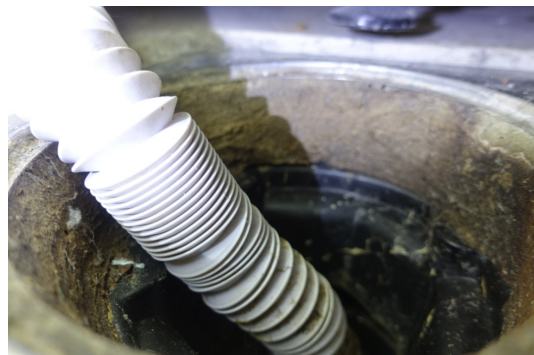
1. ETASJE > BAD

## TG 1 Sanitærutstyr og innredning

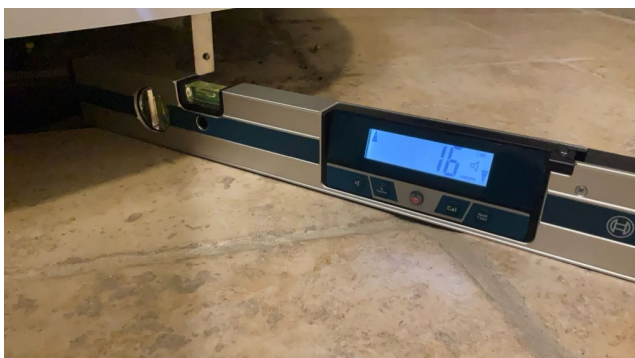
1. ETASJE > BAD

## TG 2 Sluk, membran og tettesjikt

Det er en god/ nødvendig løsning med dusjkabinett på rommet, dette sikrer at dusjvann ledes direkte i sluken uten å fukte gulv og veggflater.

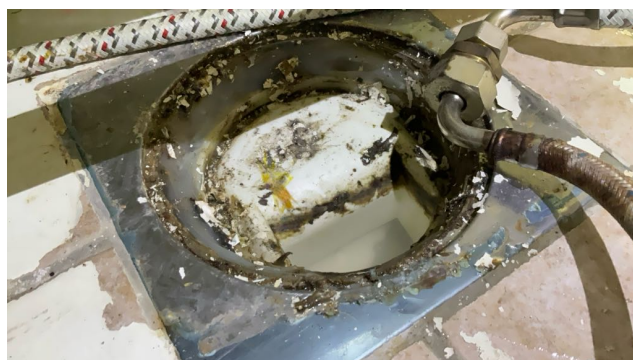
## 1. ETASJE > BAD/VASKEROM

### ! TG 1 Sanitærutstyr og innredning

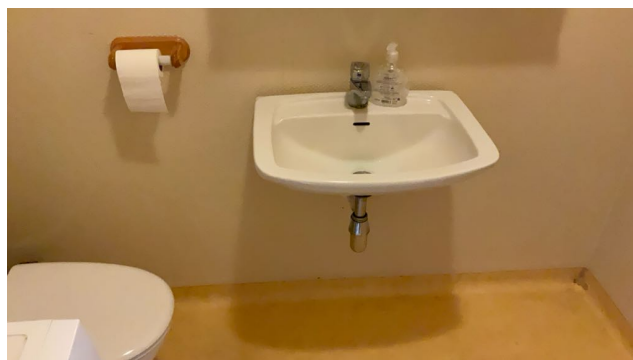
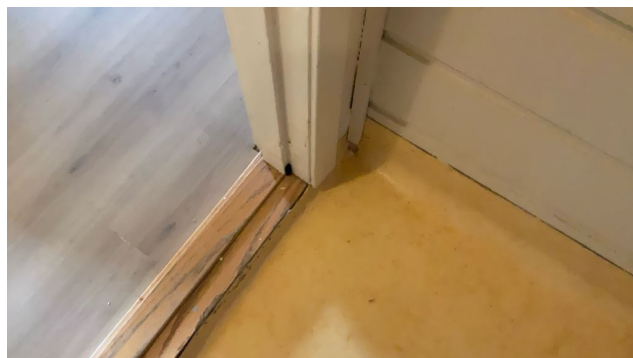
## UNDERETASJE > VASKEROM / WC

### TG IU Tilliggende konstruksjoner våtrom

Hulltaking er ikke utført. Rommet har ingen definerte våtsoner. Det er ved visuell kontroll og fuktsøk ikke registrert unormale forhold.

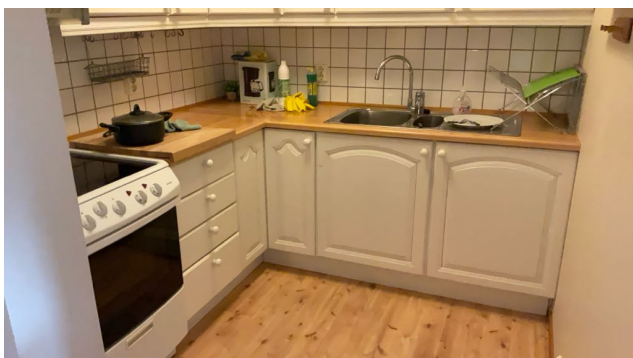
### UNDERETASJE > STUE/KJØKKEN

#### TG 1 Avtrekk

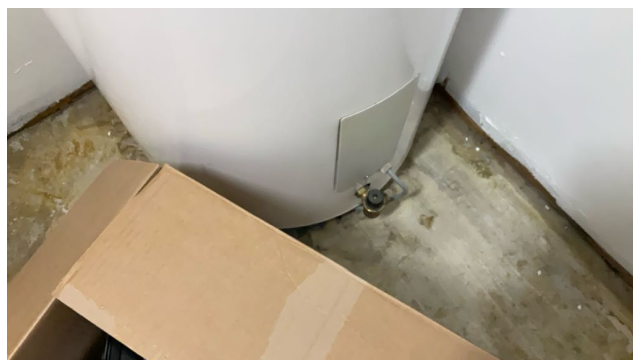
## ! TG 1 Varmtvannstank -leilighet

Varmtvannstanken er på ca. 120 liter fra 2017.

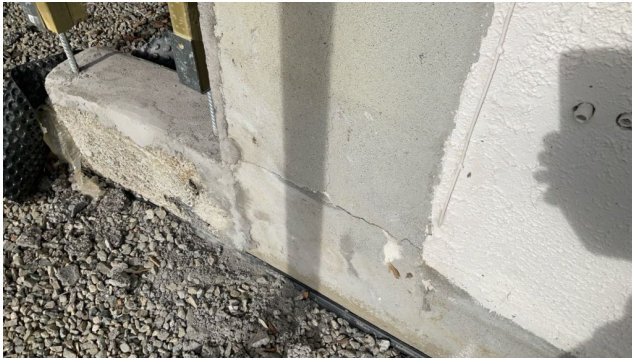
## ! TG 1 Forstøtningsmurer

Forstøtningsmurer er av lettklinkerblokker under veranda. Det er videre forstøtningsmurer med naturstein.
