# Tilstandsrapport

Enebolig

Torvhaugveien 9, 8445 MELBU

Befaringsdato: 28.03.2025

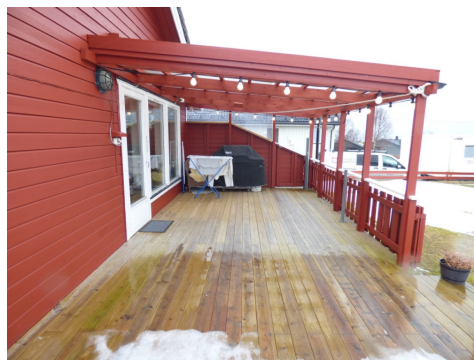
Rekkverk er ca 83 cm høyt, men siden det er kun 40-50 cm ned til plen regnes ikke dette som et avvik.

Mindre del av terrasse mot sørvest har ikke rekkverk, samme gjelder her.

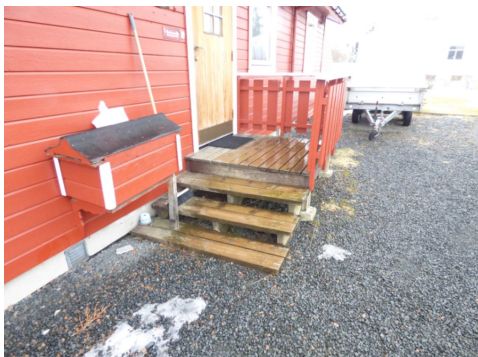
## TG 1 Utvendige trapper

Åpen trapp i tre til inngang.

Rekkverket er lavere enn dagens standard, men siden det er så kort ned til bakken regnes ikke dette som et avvik.

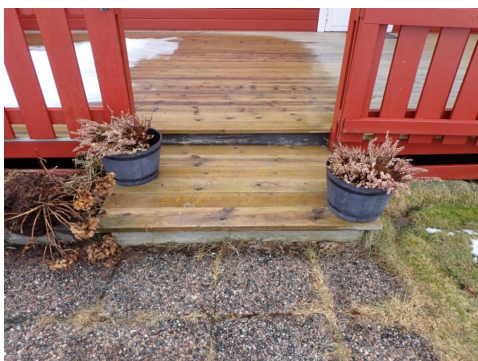
## ! TG 1 Utvendige trapper - 2

Kort trapp i tre fra bakkenivå til terrasse.  
Det er ikke montert rekkverk, men siden det er så kort ned til bakken regnes ikke dette som et avvik.

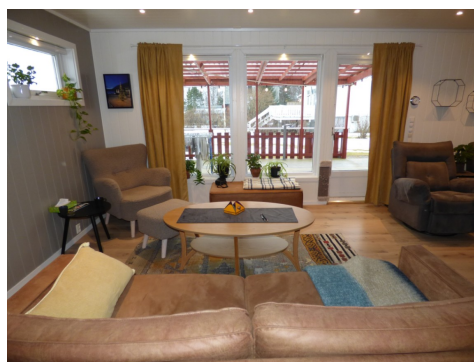
Fra stua

## ! TG 2 Etasjeskille/gulv mot grunn

- Det er målt høydeforskjell på mellom 15-30 mm gjennom hele rommet. Tilstandsgrad 2 gis med bakgrunn i standardens krav til godkjente måleavvik.

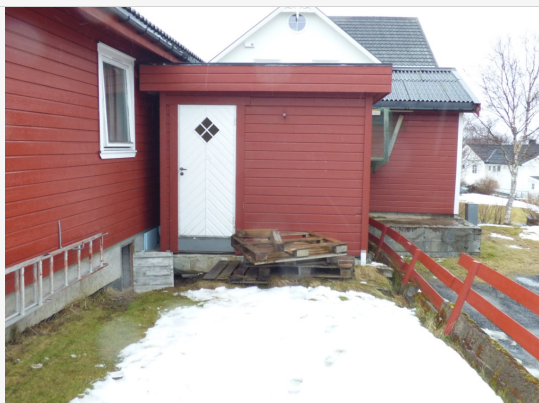
## Bod

Råteskader i dør

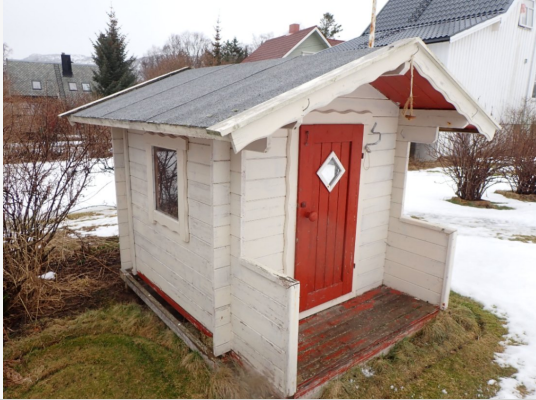
## Dokkestue

Dokkestue (byggesett). Vegger av laftet plank. Taktekke av papp (lagt oppå gammel papp i 2015). Døra lot seg på befaringen ikke åpne, så ingen innvendig kontroll ble gjennomført.
