Tilstandsrapport

Boligbygg med flere boenheter

Bakkelia 40 A, 8403 SORTLAND

Befaringsdato: 04.04.2025

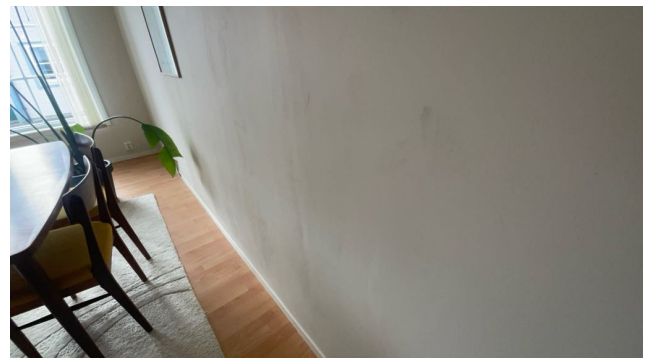
Vurdering av avvik:

- Det er påvist andre avvik:
- Ujevn sparkling på vegger i stue/kjøkken.

Konsekvens/tiltak

- Det må foretas tiltak for å lukke avviket.

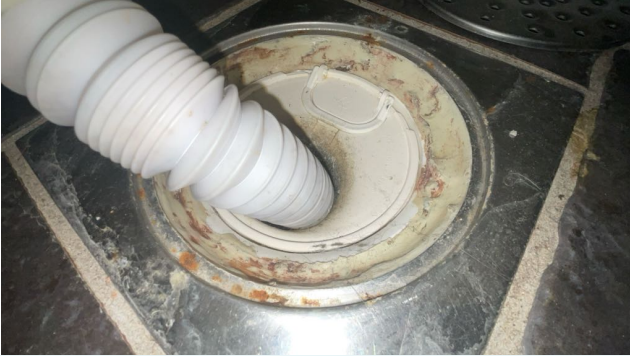
ETASJE > BAD/VASKEROM

Vurdering av avvik:

- Det er vindu/dør med ikke fuktbestandige materialer i våtsone (ved vask, dusj, badekar, osv.), løsningen eller byggematerialet er uegnet
- Det er påvist andre avvik:

- Det må foretas tiltak for å lukke avviket.

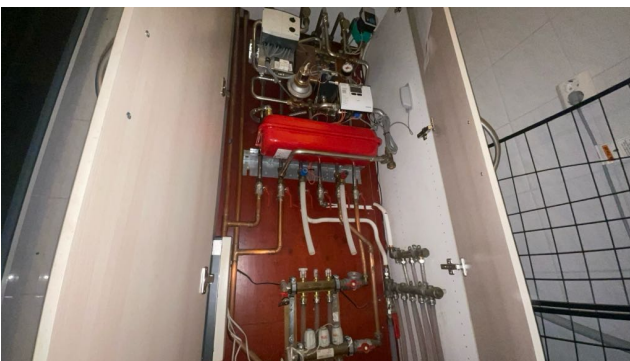
! TG 2 Elektrisk anlegg

1. Er alle elektriske arbeider/anlegg i boligen utført av en registrert elektroinstallasjonsvirksomhet?
Ja
2. Er det elektriske anlegget utført eller er det foretatt tilleggsarbeider på det elektriske anlegget etter 1.1.1999?
Ja
Eksisterer det samsvarserklæring?
Nei
3. Foreligger det kontrollrapport fra offentlig myndighet – Det Lokale Eltilsyn (DLE) eller eventuelt andre tilsvarende kontrollinstanser med avvik som ikke er utbedret eller kontrollen er over 5 år?
Nei
4. Har det vært brann, branntilløp eller varmgang (for eksempel termiske skader på deksler, kontaktpunkter eller lignende) i boligens elektriske anlegg?
Nei

5. Er det tegn til at det har vært termiske skader (tegn på varmgang) på kabler, brytere, downlights, stikkontakter og elektrisk utstyr? Sjekk samtidig tilstanden på elektrisk tilkobling av varmtvannsbereider, jamfør eget punkt under varmtvannstank
Nei
6. Er der synlig defekter på kabler eller er disse ikke tilstrekkelig festet?
Nei

7. Er det tegn på at kabelinnføringer og hull i inntak og sikringskap ikke er tette, så langt dette er mulig å sjekke uten å fjerne kapslinger?
Nei
8. Finnes det kursfortegnelse, og er den i samsvar med antall sikringer?
Ja
9. Foreta en helhetsvurdering av det elektriske anlegget, dets alder, allmenne tilstand og fare for liv og helse. Bør det elektriske anlegget ha en utvidet el-kontroll?
Nei
