Rødspetteveien 7

Tilstandsrapport

Enebolig

gnr. 5, bnr. 382

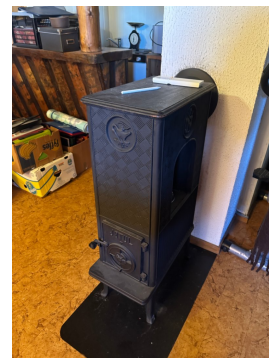
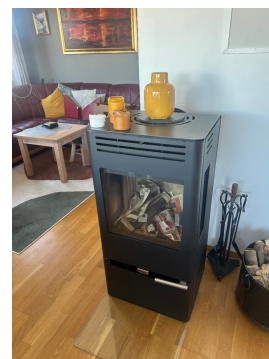
Ildfast plate under vedovn i kjeller er noe kort. Riss i pipe/murpuss over vedovn i stue.

- Det anbefales å montere ildfast plate under luker på pipe.
- Større avstand til brennbart materiale må lages.

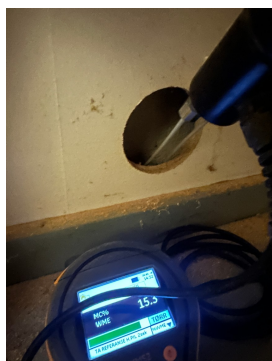
- Det er påvist indikasjoner på noe fuktgjennomtrenging inn i kjellermur.

Saltutslag i overgang vegg/gulv i kjellerstue.

- Det påviste fuktnivå gir grunn til å overvåke konstruksjonen jevnlig for å se utvikling over tid, og eventuelt foreta tiltak for å unngå fuktskader.

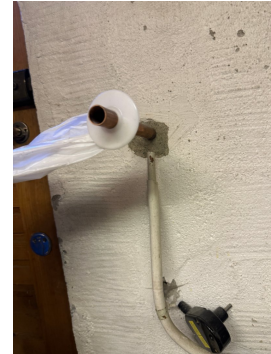
Utekran ved kjellertrapp er ikke tilkoblet.
