# Tilstandsrapport

Enebolig

Lifjordveien 42, 8430 MYRE

Befaringsdato: 19.03.2025

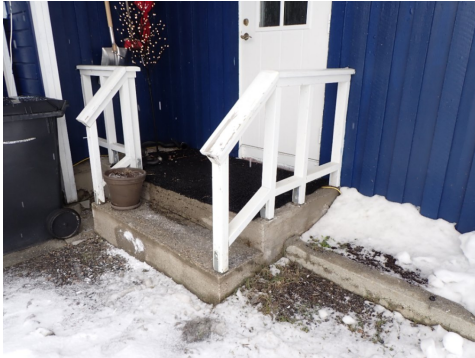
Trapp ved inngang

Trappen heller sideveis, pga sig i terrenget. Avviket ligger ikke i trappen, men terrenget under.

For å tilfredsstille dagens krav bør rekkverket heves til 90 cm. Dette må imidlertid betegnes som et lite vesentlig avvik.

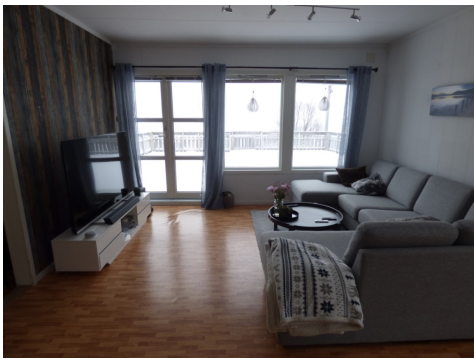
Stue

Eksempel på skade i belegg (stue)
