# Tilstandsrapport

Enebolig

Lifjordveien 42, 8430 MYRE

Befaringsdato: 19.03.2025

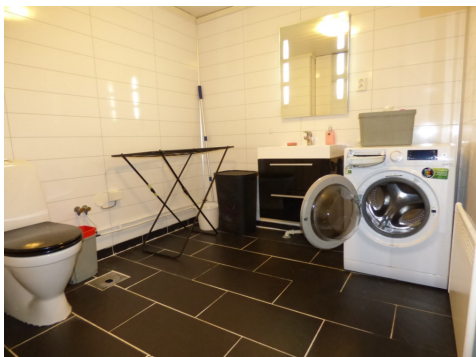
## UNDERETASJE > VASKEROM

Ifølge hjemmelshaver har det vært en liten skade på vasken, vann kom ut av vannlås. Dette har de utbedret selv

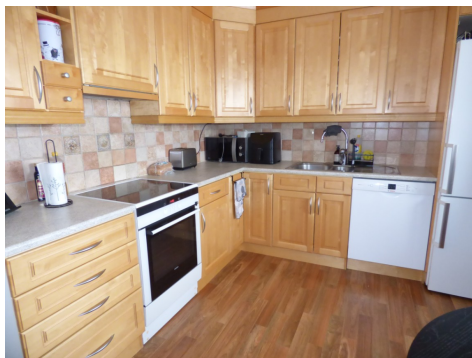
Liten skade på foliering på sokkel ved komfyr.

Nevnte avvik er for små til å gi en generell TG2 for innredningen.
