# Tilstandsrapport

Tomannsbolig

Karles vei 3, 8400 SORTLAND

Befaringsdato: 15.05.2026

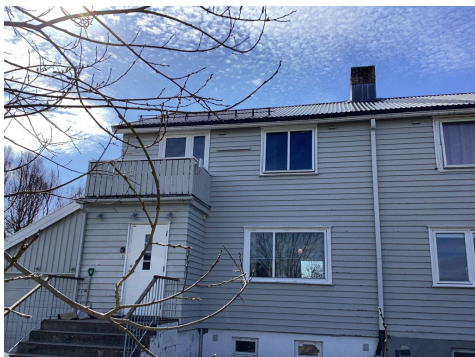
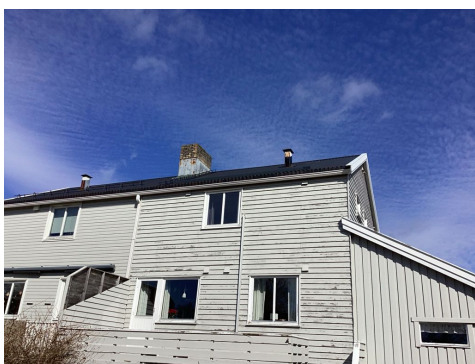
## TG 2 Veggkonstruksjon

Det er påvist spredte råteskader i bordkledningen, gjelder spesielt inngangsparti og fasade mot sør på garasjen.

Musebånd er ikke fagmessig utført. Det er åpninger i konstruksjonen som muliggjør adkomst for skadedyr.

Det bør etableres tilstrekkelig lufting i nedre kant av kledningen mot grunnmur for å hindre oppfukning og råteskader i trekonstruksjonen.

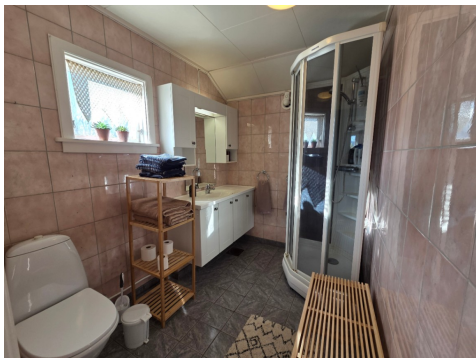
### TG 2 Overflater vegger og himling

Tegn til utskiftede fuger kan indikere tidligere utbedringer, og det bør følges med på utviklingen for å oppdage eventuelle nye skader.

Dersom dusjkabinettet fjernes, bør flisene utbedres for å unngå fuktskader.

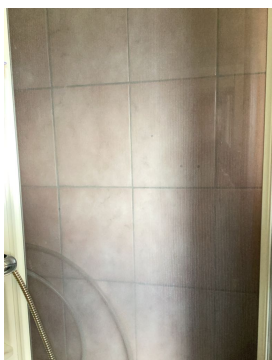
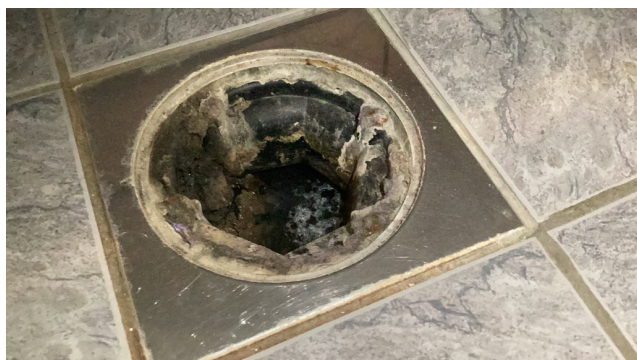
## ! TG 2 Sanitærutstyr og innredning

Manglende ventilasjon kan føre til dårlig innelima og økt risiko for fuktskader over tid.

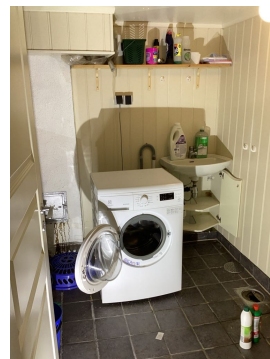
### ! TG 2 Overflater vegger og himling

Manglende sokkelflis kan føre til økt risiko for fuktskader i tilstøtende konstruksjoner, noe som kan medføre behov for omfattende utbedringer på sikt.

Det bør monteres sokkelflis på dørterskel/oppkant mot bod for å sikre tilstrekkelig fuktsikring.

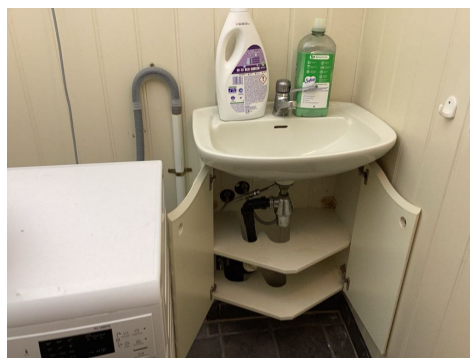
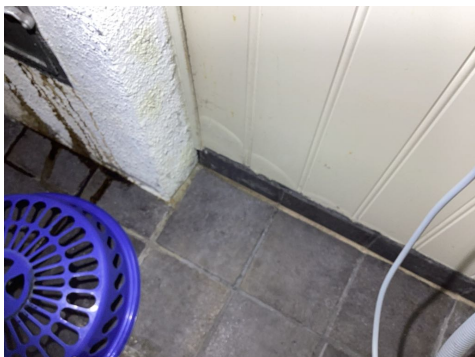
- Det er påvist mangelfull/feil utførelse rundt rørgjennomføringer e.l. som gir fare for fukt i konstruksjonen i våtsone.
- Mer enn halvparten av forventet brukstid er passert på slukløsningen.
- Det er ikke tilfredsstillende membran/tettesjikt på våtrommet.
- Tettesjiktet rundt sluket (klemring) er ikke utført fagmessig.

For å få tilstandsgrad 0 eller 1 må slukløsningen skiftes ut og sannsynligvis må også membransjiktet skiftes/utbedres.

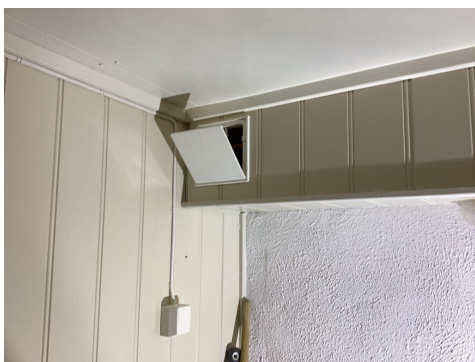
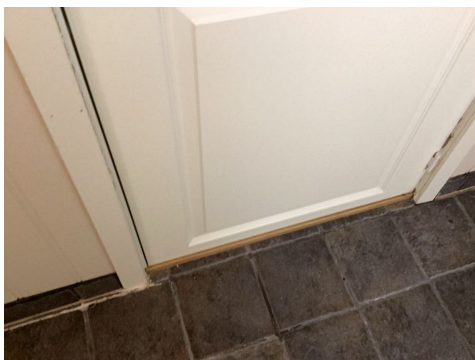
### ! TG 3 Tilliggende konstruksjoner våtrom

Dersom årsaken ikke utbedres, kan det føre til videre fuktskader, sopp- og råteutvikling, samt redusert levetid på konstruksjonen.

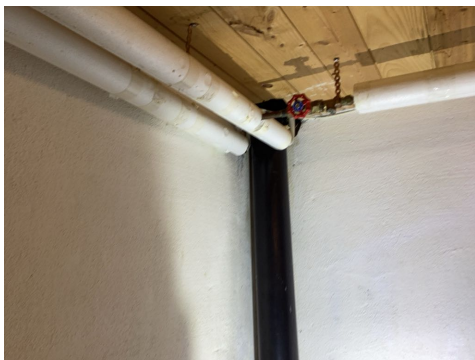
## TG 2 Avløpsrør

Foruten tiltakene nevnt over, er det ikke behov for utbedringstiltak siden anlegget fungerer i dag, men ut fra alder kan skader plutselig oppstå på eldre anlegg.

I forbindelse med oppgradering av våtrom vil det være naturlig med utskiftning av rør.

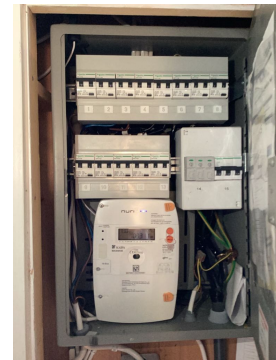
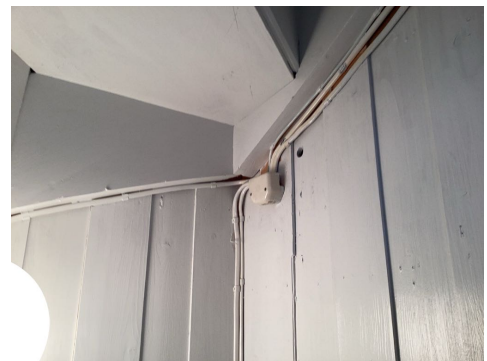
**Ja Det er registrert utette gjennomføringer og mindre skade på koblingsboks. Nærmere undersøkelse anbefales.**

**På bakgrunn av registrerte avvik, installasjonens alder anbefales utvidet el-kontroll.**

**Kostnadsestimat hensyntar kun utvidet el-kontroll samt enkle tiltak med deksel på koblingspunkt.  
Eventuelle ytterligere kostnader vil avdekkes ved utvidet el-kontroll.**

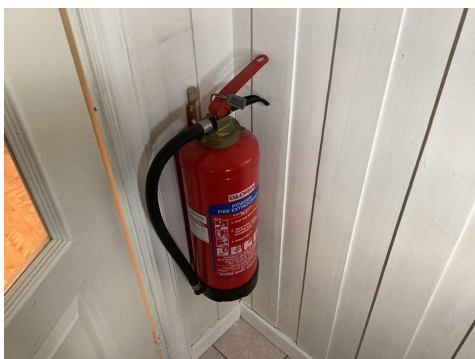
1. Er det mangler for brannslukningsutstyr i boligen iht. forskriftskrav på søknadstidspunktet, men minst Byggeforskrift 1985?  
**Nei**
2. Er det skader på brannslukningsutstyr eller er apparatet eldre enn 10 år?  
**Ja Utstyr er eldre enn 10 år, og det er ikke registrert kontroll eller service på utstyr.**

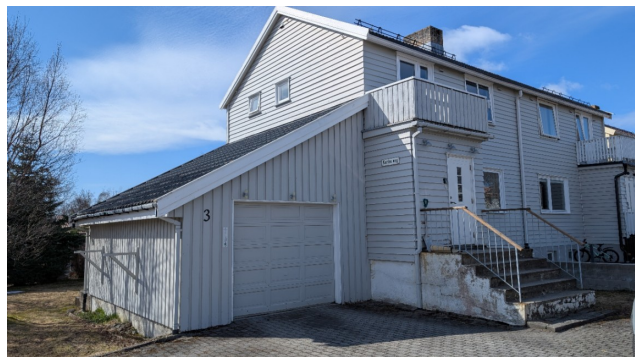
Det er viktig at terreng heller riktig i områder ved grunnmur. Overflatevann skal hurtigst mulig vekk fra bygning for på den måten å unngå unødvendig fuktbelastning på utvendig fuksikring og drenering. Ideelt bør det i en avstand på minimum 3 meter være god helling vekk fra grunnmur.

Det er ikke behov for umiddelbare tiltak. Ved ansamling av overflatevann mot boligen bør tiltak vurderes.
