| Adresse | Lisjvikveien 12 | | |

Befaringsdato: 27.11.2024

# Tilstandsrapport

## ENEBOLIG

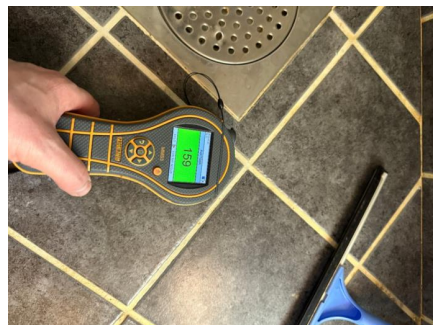
## UNDERETASJE > BAD

Våtsoner i badet ligger mot vegger av betong og hulltaking er ikke mulig. Fuktsøk er utført som overflatesøk med protimeter, og det ble ikke påvist forhøyede fuktnivåer på befaringen.

Badet har kun vært sporadisk i bruk den senere tiden, og endret bruk kan over tid avdekke feil og mangler som ikke var mulig å avdekke på befaringen. Det anbefales målinger over tid for å avdekke eventuelle utviklinger i fuktnivåene.

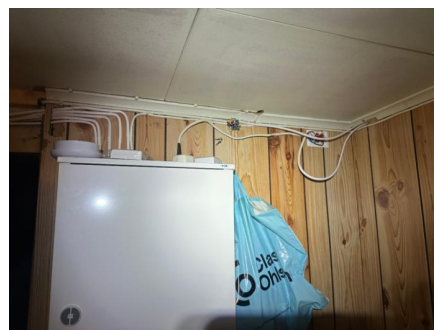
Ja Gjennomgang av anlegget av elektriker/kontrollør anbefales, og ferdigstillelse/utbedring må påregnes.  
Kostnadsestimatet må ansees som et estimat. Nærmere undersøkelser anbefales.

Kostnadsestimat: 50 000 - 100 000

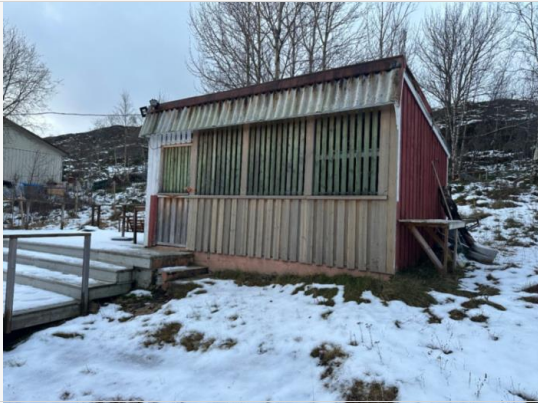
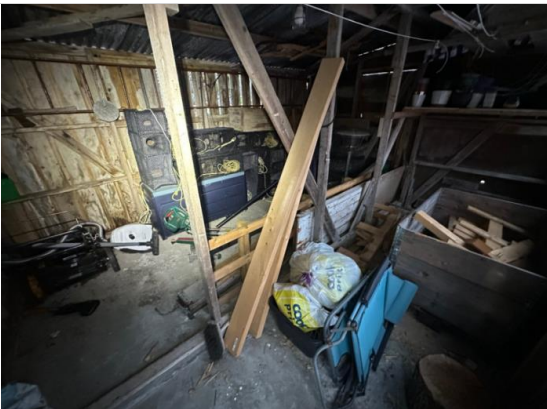
## Uthus

Innvendig er det gulv av betong og vegger i bindingsverk. Uthuset er uinnredet.  
Strøm via skjøteledning fra boligen.

Eternitt kan inneholde asbest og skal behandles som spesialavfall.  
Bygningen er ikke tilstandsvurdert.
