| Adresse | Kræmmervikveien 60 | | |
| Postnr. | 8373 | Sted | BALLSTAD |

Befaringsdato: 11.03.2025

Rapportdato: 03.04.2025

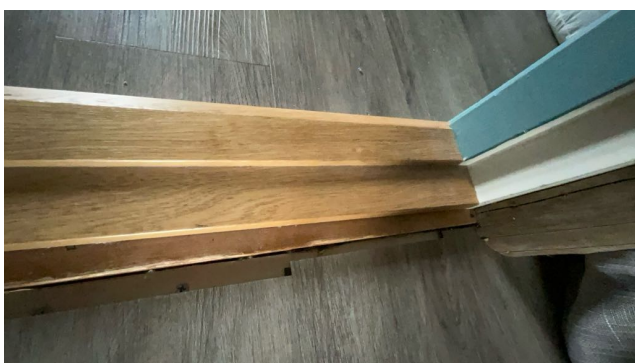
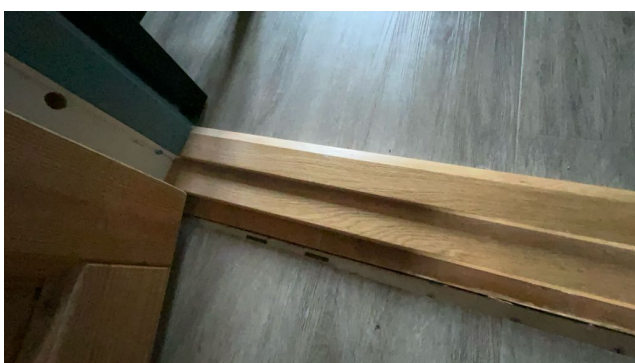
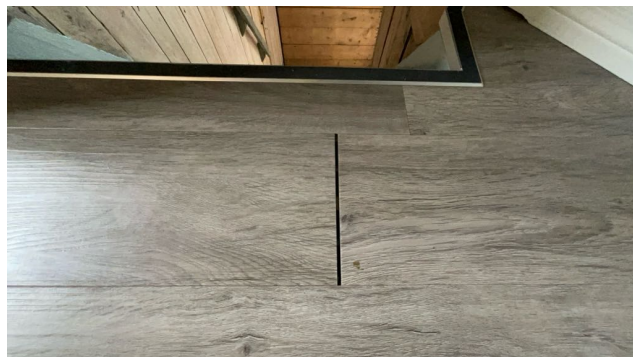
- Det er avvik:

- Tiltak:

Lokal utbedring

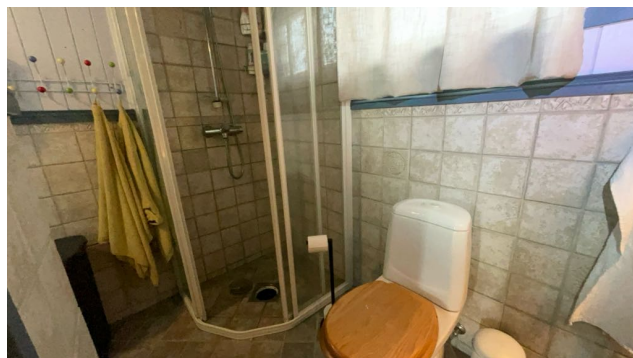
Det bør på kort sikt settes inn dusjkabinett, og da kan man sannsynligvis avvente med en fullstendig oppgradering av våtrommet visst ikke det er skader bak fliser. Dette er en risikokonstruksjon, bør holdes øye med fuger, fliser osv.

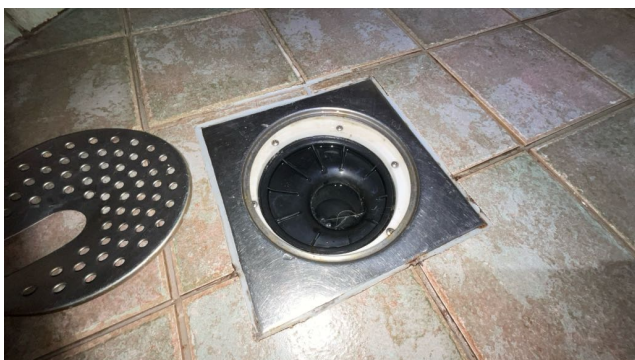
Begynnende muggsopp i fuger

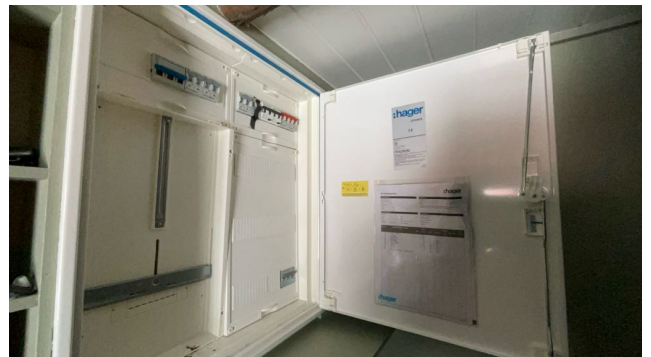
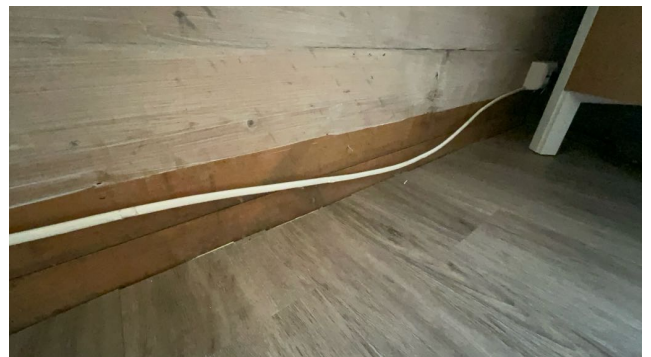
Deler av anlegget er skjult, som bygningssakkyndig har vi begrenset kompetanse til å avdekke avvik og at det derfor kan påløpe ytterligere kostnader til utbedring av anlegget etter en el.kontroll. Ved slike forbehold hvor det blir flere avvik på en el.kontroll, kan ikke undertegnede gi et eksakt estimat.

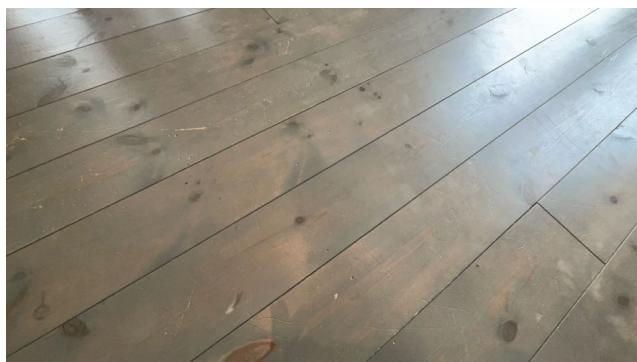
Fungerer til bruk, vil være ønskelig med utbedring

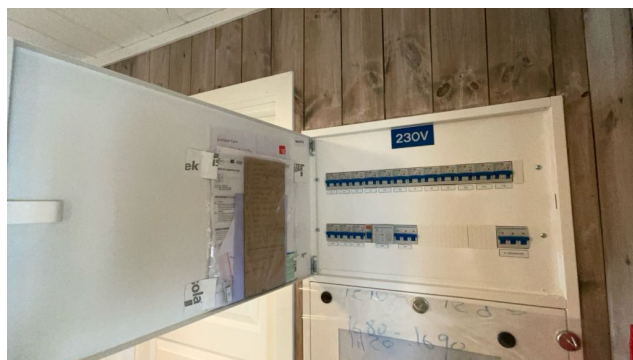
**Deler av anlegget er skjult, som bygningssakkyndig har vi begrenset kompetanse til å avdekke avvik og at det derfor kan påløpe ytterligere kostnader til utbedring av anlegget etter en el.kontroll. Ved slike forbehold hvor det blir flere avvik på en el.kontroll, kan ikke undertegnede gi et eksakt estimat.**
