Tilstandsrapport

Enebolig

Aspåsveien 14, 8402 SORTLAND

Befaringsdato: 27.03.2025

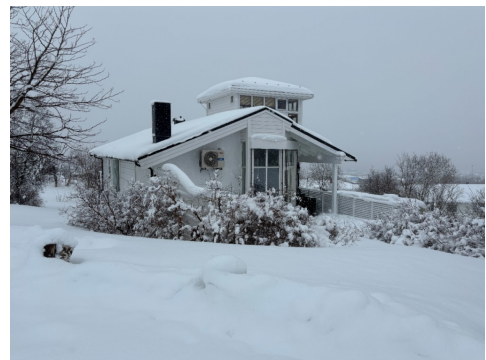
! TG 2 Nedløp og beslag

Boligen har plasttakrenner og taknedløp i plast. Stedvis taknedløp i stål. Snøfangere.

- Det er ikke tilfredsstillende bortledning av vann fra taknedløp ved grunnmur.
- Mer enn halvparten av forventet brukstid er passert på renner/nedløp/beslag.
- Takrenner har punktvis lekkasjer.

Lekkasjer fra takrenner medfører økt fuktbelastning på bordkledning med påfølgende økt vedlikehold samt fare for fuktskader. Taktekke og beslag er snødekket og tilstand er utelukkende vurdert ut ifra alder og materiale. Skadet taknedløp ved hovedinngang. Manglende montasje av snøfangere på glastekking medfører fare for liv og helse og skader ved evt. snøras fra tak.

Når det monteres snøfangere så må det monteres på begge sider av boligen av sikkerhetsmessige årsaker for å forhindre skjevbelastninger på takkonstruksjonen. Nærmere undersøker må til for å avklare årsak og eventuelle behov for tiltak når taktekke er snøfritt.

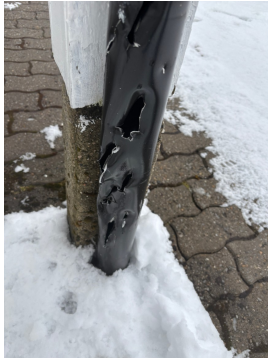
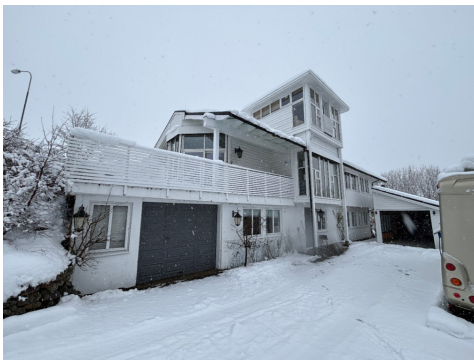
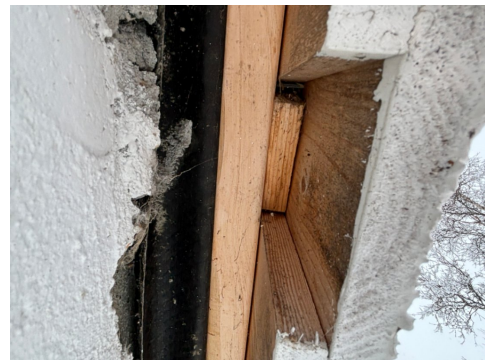
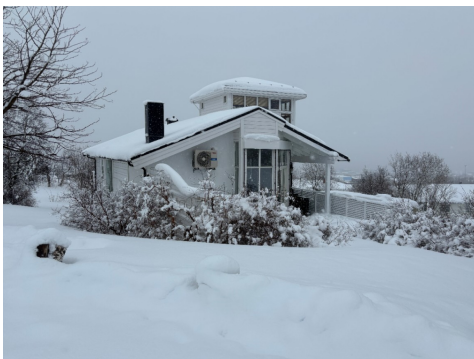
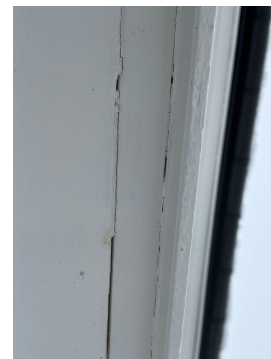
TG 2 Veggkonstruksjon

Ytterveggkonstruksjon er utført som isolert bindingsverk, i utførelse og isolasjonsmengde iht. de enkelte byggeår. Det er stedvis murkonstruksjon i tilbygget del av stue. Utvendig stående og liggende bordkledning.

- Det er ingen eller liten lufting i nedre kant av kledning mot grunnmur.
- Det er påvist spredte råteskader i bordkledningen.

Nærmere undersøkelser må til for å avklare eventuelle skader og eventuelle tiltak for utbedring. Ved skifte av bordkledning bør det etableres tilfredsstillende lufting bak bordkledning.

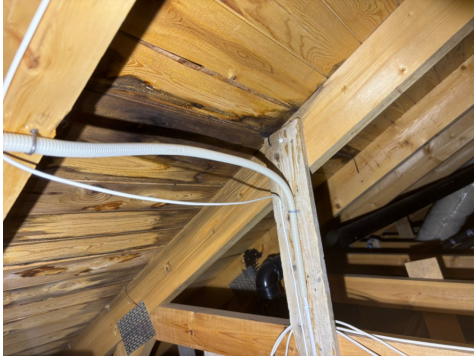
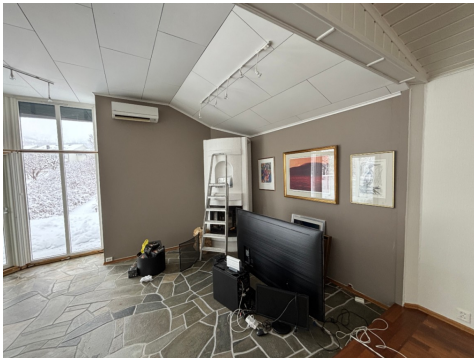
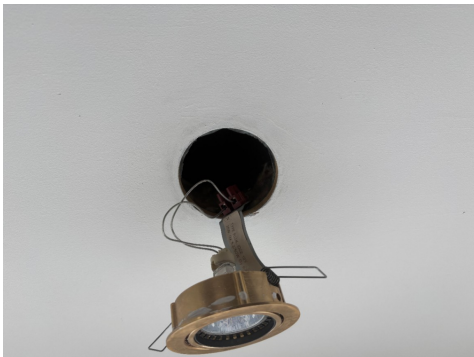
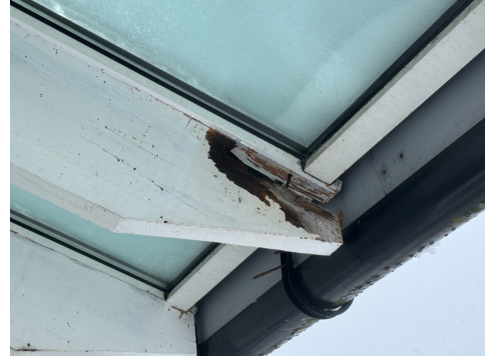
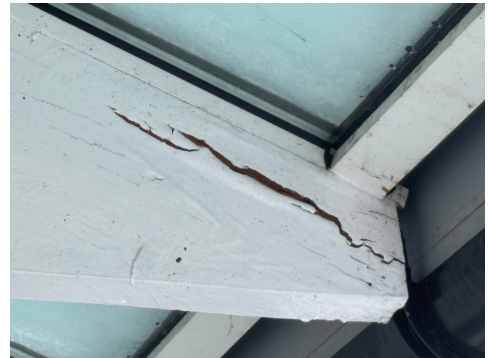
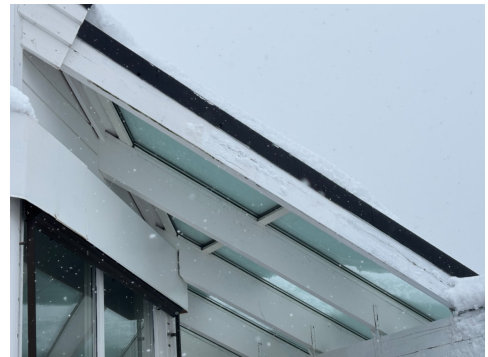
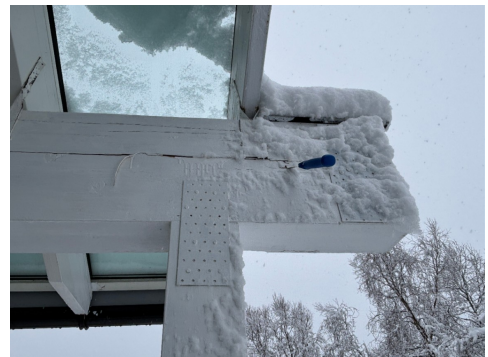
TG 3 Takkonstruksjon

Punktet må sees i sammenheng med Taktekking

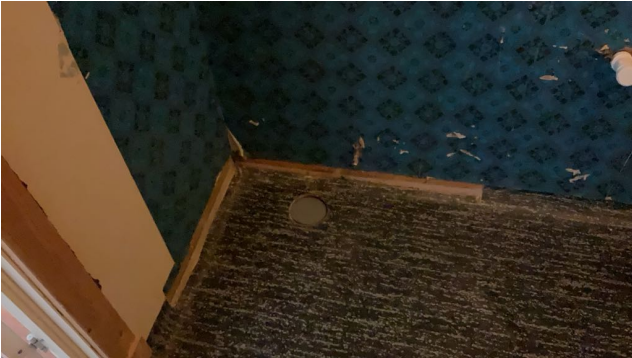
TG 2 Etasjeskille/gulv mot grunn

Etasjeskille utført som tradisjonelt trebjelkelag, i utførelse og isolasjonsmengde iht. byggeår. I tilbygget del av stue er det betongdekke med skifer.

For å få tilstandsgrad 0 eller 1 må høydeforskjeller rettes opp. Det vil imidlertid sjelden være økonomisk rasjonelt som et enkeltstående tiltak i en bolig som dette. Dersom boligen en gang skal renoveres, kan man vurdere slike tiltak.

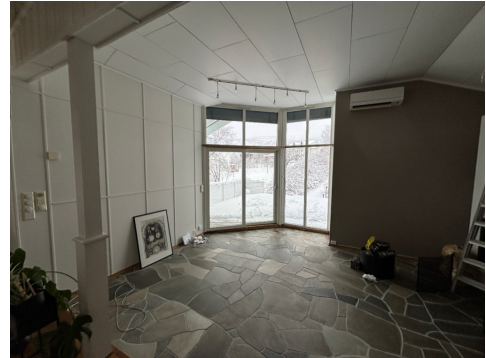
TG 2 Radon

Bygget er oppført uten bruk av radonsperre. Det var ikke krav til radonsperre ved byggeår.

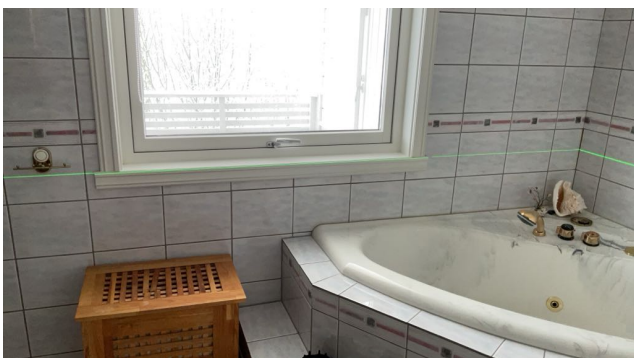
1. ETASJE > BAD

TG 2 Overflater Gulv

En må forvente generell oppgradering av våtrommets tettesjikt/membran for at våtrommet skal tåle en normal bruk etter dagens krav (tett våtzone). I forbindelse med eierskifte er det naturlig å vurdere renovering av våtrom.

Kostnadsestimat: 100 000 - 300 000

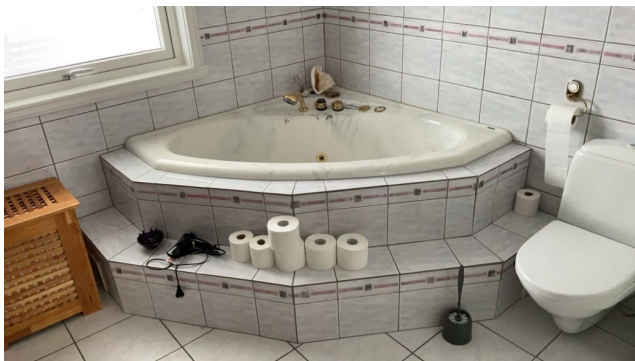
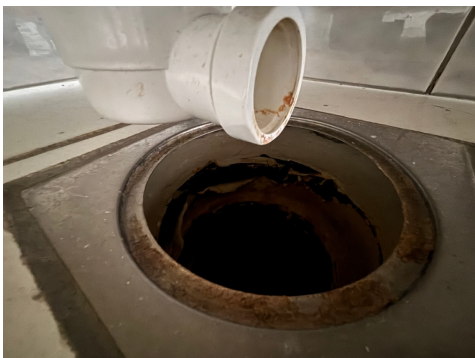
1. ETASJE > BAD

! TG 2 Sanitærutstyr og innredning

I forbindelse med eierskifte kan det være naturlig å vurdere oppgradering av innredning og utstyr ved renovering av våtrommet.

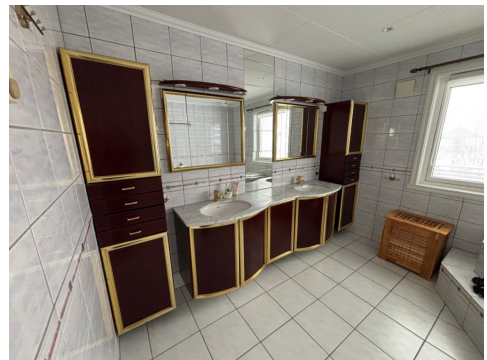
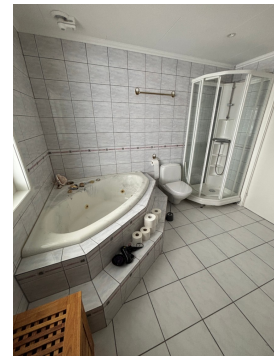
1. ETASJE > BAD

! TG 2 Ventilasjon

- Det bør etableres tilfredsstillende tilluft til våtrom f.eks. luftespalte ved dør e.l.

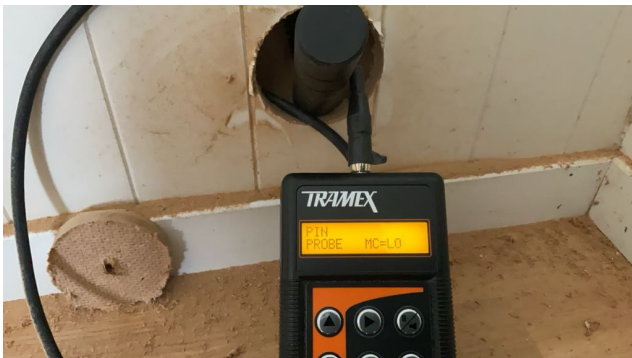
UNDERETASJE > VASKEROM

Generell

- Uegnede materialer må fuktbeskyttes/utskiftes.

Vær oppmerksom ved bruk. I forbindelse med eierskifte er det naturlig å vurdere oppgradering av våtrom for å tåle dagens bruk.

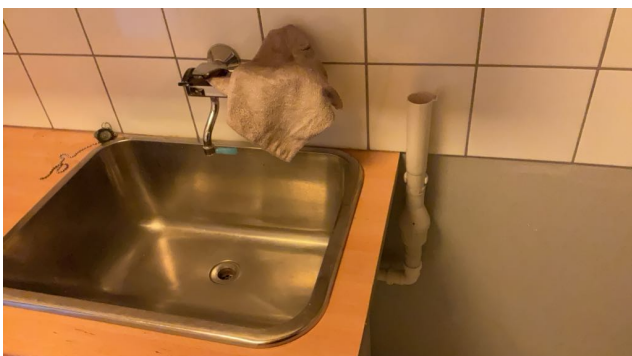
UNDERETASJE > VASKEROM

TG 1 Overflater Gulv

I forbindelse med eierskifte kan man vurdere en eventuell utbedring av registrerte avvik. Ved renovering, påse at alle forhold med tettesjikt, våtsone, sluk mv. dokumenteres.

Kostnadsestimat: 50 000 - 100 000

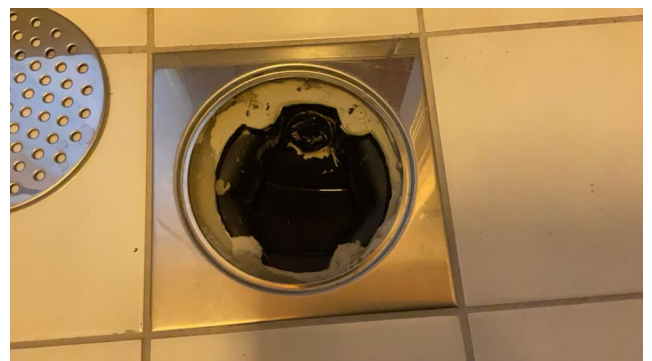
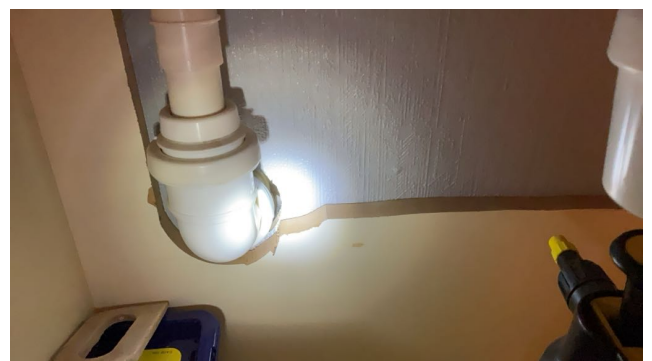
UNDERETASJE > VASKEROM

TG 2 Sanitærutstyr og innredning

I forbindelse med eierskifte kan det være naturlig å vurdere oppgradering av innredning og utstyr.

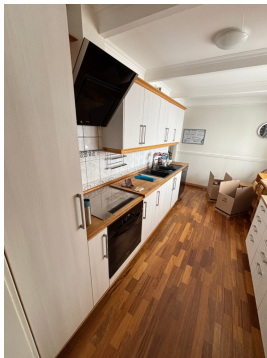
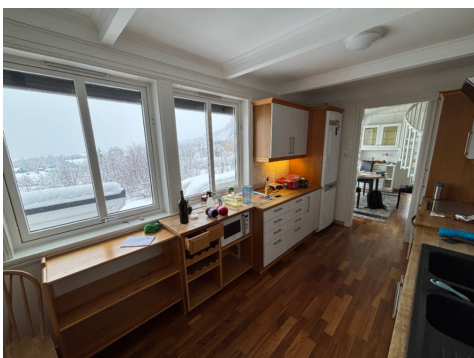
1. ETASJE > KJØKKEN

! TG 1 Avtrekk

Ventilator med avtrekk til friluft.

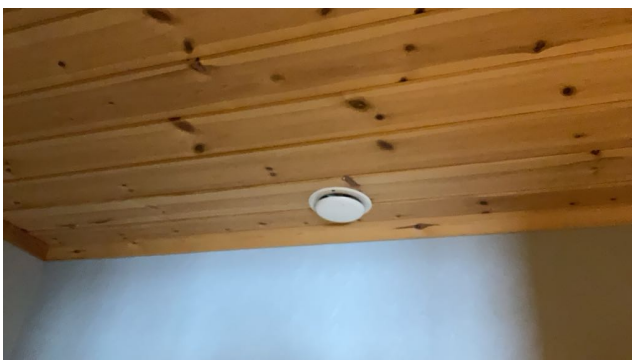
UNDERETASJE > TOALETROM

! TG 1 Teknisk anlegg

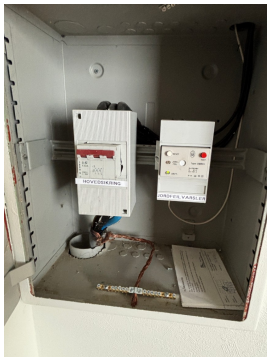
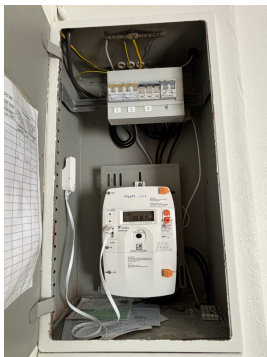
Manglende/knekte rørrinnføring i sikringskap. Estimert kostnad er relatert til utbedring av påviste avvik som er utløsende for TG3. Det anbefales på generelt grunnlag nærmere undersøkelser av alle spotter da montert spot i vindu var montert uten bruk av spotkasse.

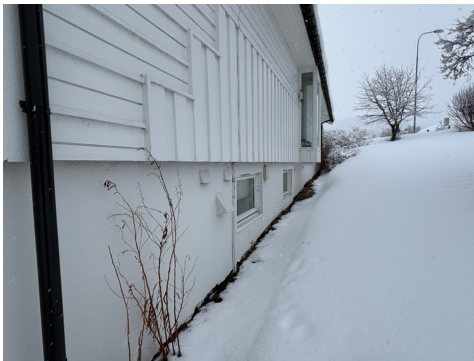
TG 2 Fuktsikring og drenering

Stedvis er topplis løst. Dette medfører at regnvann og overflatevann kan trenge inn og medføre skade. Det er viktig at terreng heller riktig i områder ved grunnmur. Overflatevann skal hurtigst mulig vekk fra bygning for på den måten å unngå unødvendig fuktbelastning på utvendig fuktsikring og drenering. Ideelt bør det i en avstand på minimum 3 meter være god helling vekk fra grunnmur.

- Det må gjennomføres ytterligere undersøkelser.

Terreng rundt byggverk må planeres med fall utover. Fallet må være minimum 1:50 i en avstand på minimum 3 meter fra vegg. Der terrenget gjør dette vanskelig, kan alternative tiltak være fall langs veggen og bort fra byggverket, avskjæringsgrøfter og lignende. Tiltak kan ikke utelukkes.

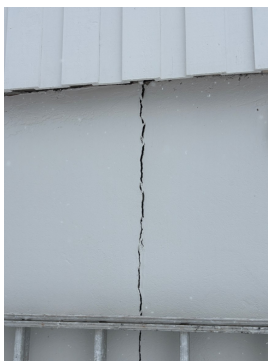
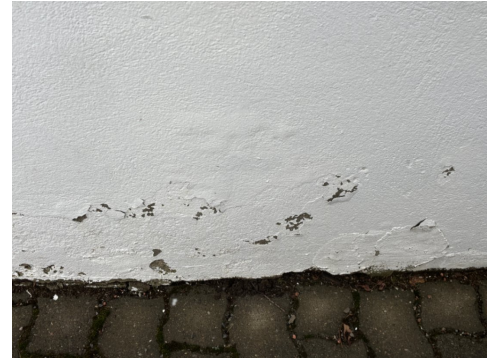
! TG 2 Grunnmur og fundamenter

- Grunnmuren har sprekkdannelser.
- Det er registrert løst puss på muroverflater.

Stedvis riss/sprekker i pusset overflate. Medfører fare for at fukt kan trenge inn og forårsake skader i bakenforliggende konstruksjoner.

Ved eierskifte er det naturlig å vurdere utbedring av grunnmur.

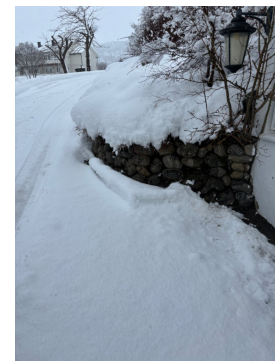
! TG 2 Forstøtningsmurer

Forstøtningsmurer er av naturstein.

Nærmere undersøkelser må til når snøfri for å avklare eventuelle behov for tiltak.

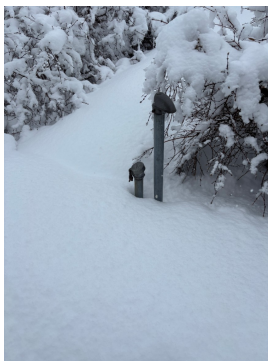
! TG 2 Terrengforhold

- Det er påvist dårlig fall eller flatt terreng inn mot grunnmur og dermed muligheter for større vannansamlinger.
- Det er påvist andre avvik:

Ved befaring er tomten snødekt og utførelsen ved grunnmur er dermed ikke mulig å vurdere. Det er viktig at terreng heller riktig i områder ved grunnmur. Overflatevann skal hurtigst mulig vekk fra bygning for på den måten å unngå unødvendig fuktbelastning på utvendig fuktsikring og drenering. Ideelt bør det i en avstand på minimum 3 meter være god helling vekk fra grunnmur.
