Befaringsdato: 12.08.2025

Rapportdato: 12.08.2025

# Tilstandsrapport

## ENEBOLIG

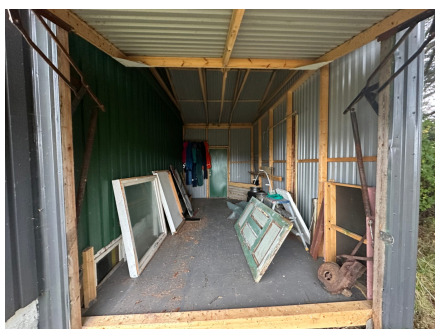
Utvendig terreng må senkes. Dør med skade må utbedres eller byttes.

Skjevheter bør rettes opp og slitte overflater bør vedlikeholdes.

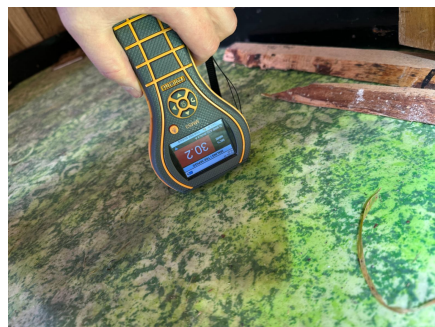
- Konstruksjonene må sikres mot råte, sopp og skadedyr.
  - For å få tilstandsgrad 0 eller 1 må høydeforskjeller rettes opp. Det vil imidlertid sjelden være økonomisk rasjonelt som et enkeltstående tiltak i en bolig som dette. Dersom boligen en gang skal renoveres, kan man vurdere slike tiltak.
- Nærmere undersøkelser av konstruksjoner med høyt fuktnivå anbefales og utbedringer må påregnes.

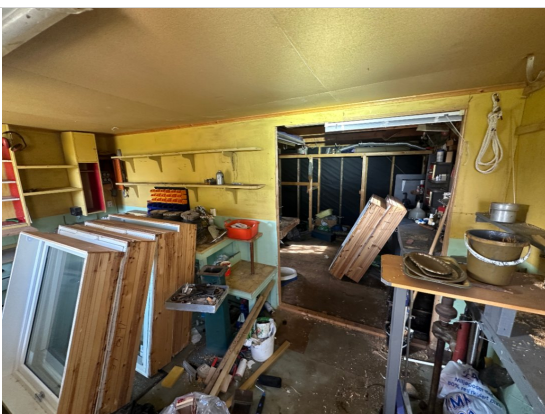
Innvendig er vegger og himling kledt med plater i del av bygningen. Bygningen har innlagt strøm og lys med enkelt åpent anlegg. Ukjent tilførsel, men det antas å være via kabel fra boligen. Strømmen var frakoblet på befaringen og anlegget har ukjent tilstand.

Bygget er ikke tilstandsvurdert ihht Forskrift til avhendingslova og NS3600. Dette er kun en enkel beskrivelse.
