Tilstandsrapport

📍 , 9714 SNEFJORD

gnr. 4, bnr. 104

Fritidsbolig - Byggeår: 2006

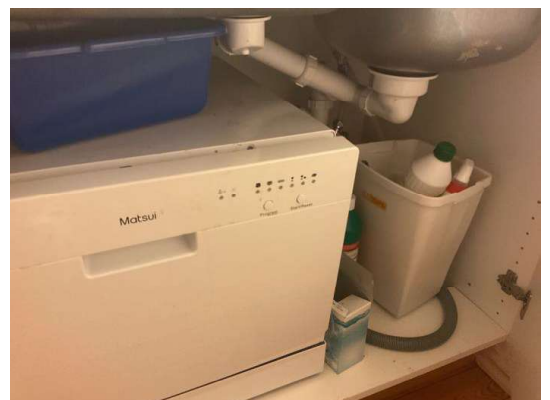
oppvaskmaskin inne i oppvaskbenken

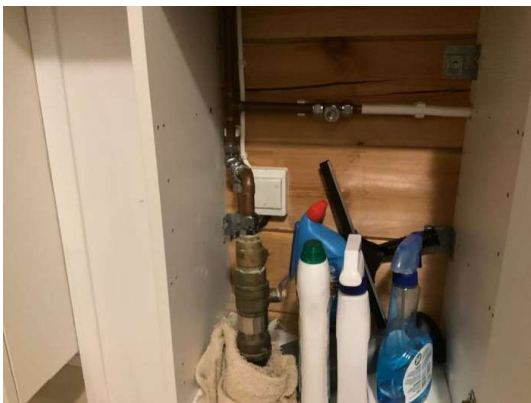
stoppekran i skap på bad vaskerom

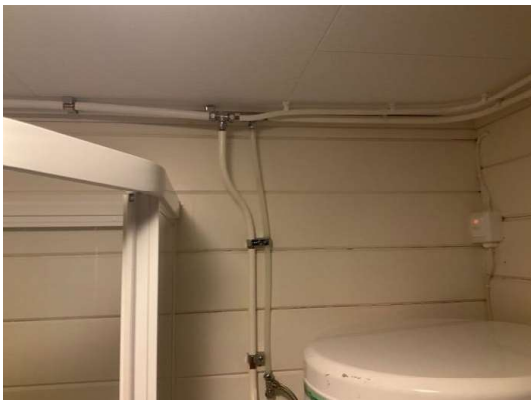
vannledninger av kobber

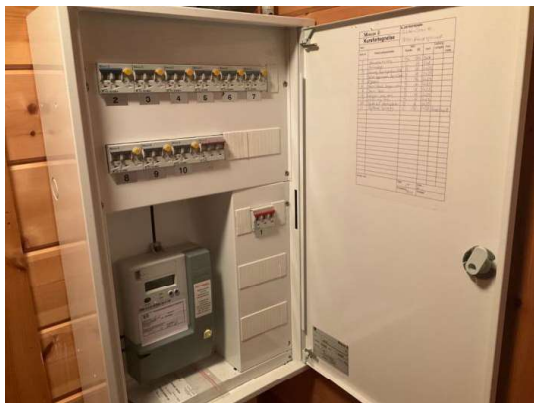
sikringskap med automatsikringer

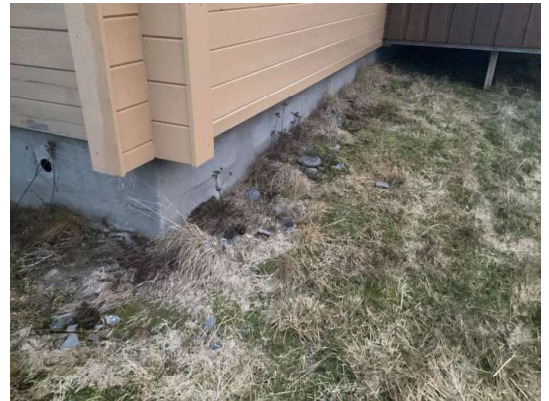
grunnmur ingen riss eller sprekker funnet

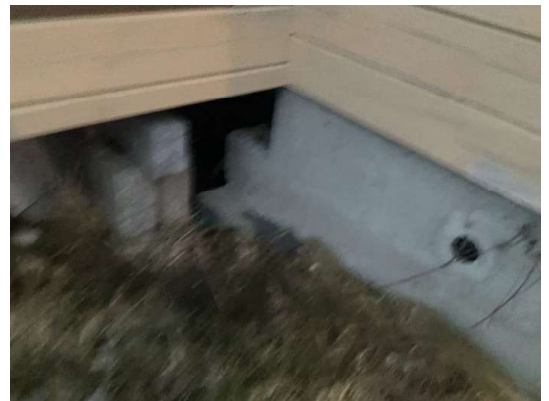
grunnmur ingen riss eller sprekker funnet

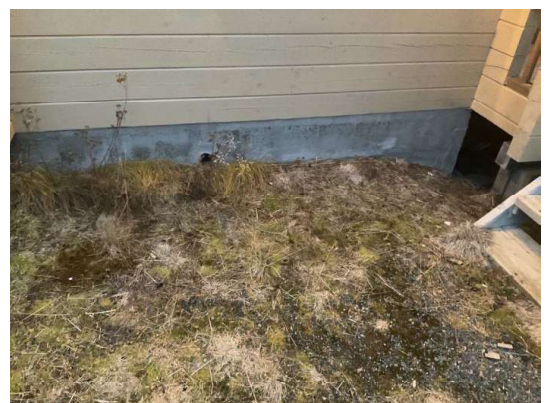
grunnmur ingen riss eller sprekker funnet
