# Utskrift fra Matrikkelen

Befaringsdato: 02.05.2025

Rapportdato: 22.05.2025

# Sammendrag av boligens tilstand

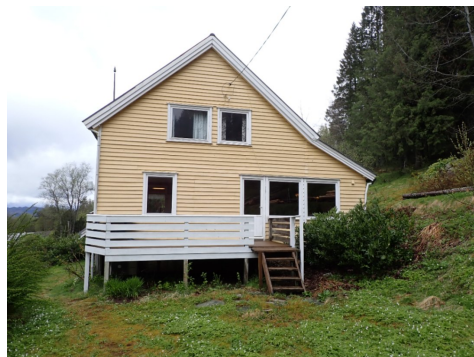
## ! TG 3 Balkonger, terrasser og rom under balkonger

Terrasse med utgang fra stue og balkong på loft. Balkong på loft har rom under og er tekkt.

Balkonger med tekking og beboelsesrom under er risikokonstruksjoner med fare for fukt i konstruksjonen. Det er synlig skade i himling i rom under balkongen. Området ble målt til tørt ved befaringen. Målt med fuktindikator.

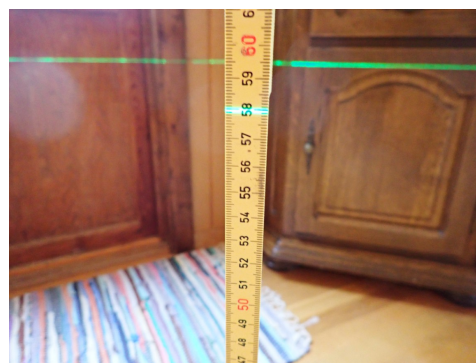
- Det er målt høydeforskjell på mellom 15-30 mm gjennom hele rommet. Tilstandsgrad 2 gis med bakgrunn i standardens krav til godkjente måleavvik.
- Målt høydeforskjell på mellom 10 - 20 mm innenfor en lengde på 2 meter. Tilstandsgrad 2 gis med bakgrunn i standardens krav til godkjente måleavvik.

- For å få tilstandsgrad 0 eller 1 må høydeforskjeller rettes opp. Det vil imidlertid sjelden være økonomisk rasjonelt som et enkeltstående tiltak i en bolig som dette. Dersom boligen en gang skal renoveres, kan man vurdere slike tiltak.

Det vil sjeldent være lønnsomt å rette opp gulv. Eventuelle tiltak kan utføres ved en større modernisering av boligen.

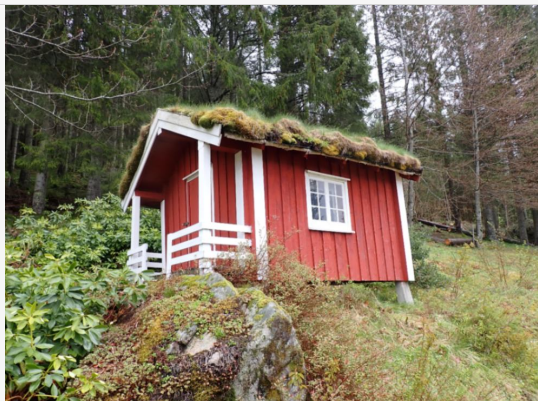
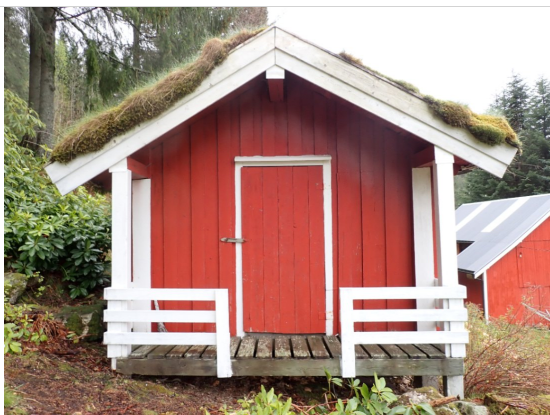
## Kvernhus

Bygningen er et eldre kvernhus som er demontert og satt opp i hagen. Bygningen er fundamentert på søyler med bjelkelag av tre og tregulv. Vegger er oppført i tømmer som er utvendig kledd med tømmermanns kledning. Plass bygde taksperrer i saltak konstruksjon. Undertak av tretro. Taket er utvending tekket med torvtak. Bygget har et overbygd inngagsparti med en liten tram foran. Rødmalt dør i tre og ett vindu. Bygget er ikke tilstandsvurdert.

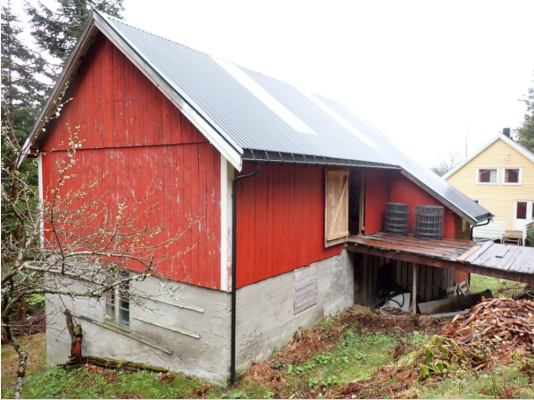
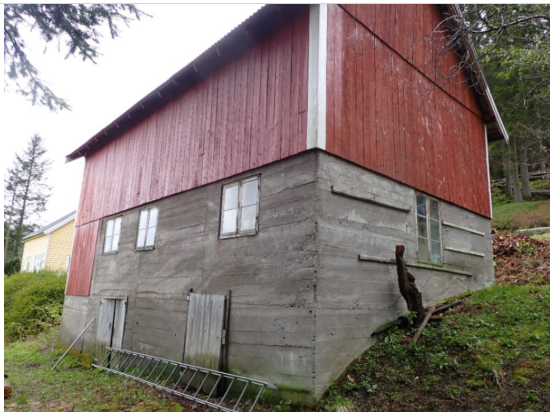
## Fjøs

Fjøset har opprinnelig vært oppført for dyrehold. Bygningen har støpte sparesteinsmurer. Kjeller inneholder "fraukjeller" det er fortsatt innhold i den. 1. etg inneholder 2 stk båsrom, vedskott og boder. Rommene er benyttet for lagring i dag. 1. etg er oppført av mur i yttervegger. Etasjeskiller er av tømmer med tregulv. Over murer er låven oppført i bindingsverk fra byggeåret. Utvendig kledning består av stående fjøskledning. Takkonstruksjoner av plassbygde takstoler. Taket er kledd med sorte stålplater. Låvebru i tre. Bygget har noen vinduer med ett lags glass og dører og port i tre. Bygningen er ikke tilstandsvurdert.
