# Tilstandsrapport

Risikovurdering for Anticimex boligselgerforsikring

Kirkeveien 67  
1459 NESODDEN  
Gnr./Bnr.: 10/21  
Nesodden kommune

Befaringsdato: 24.06.2024

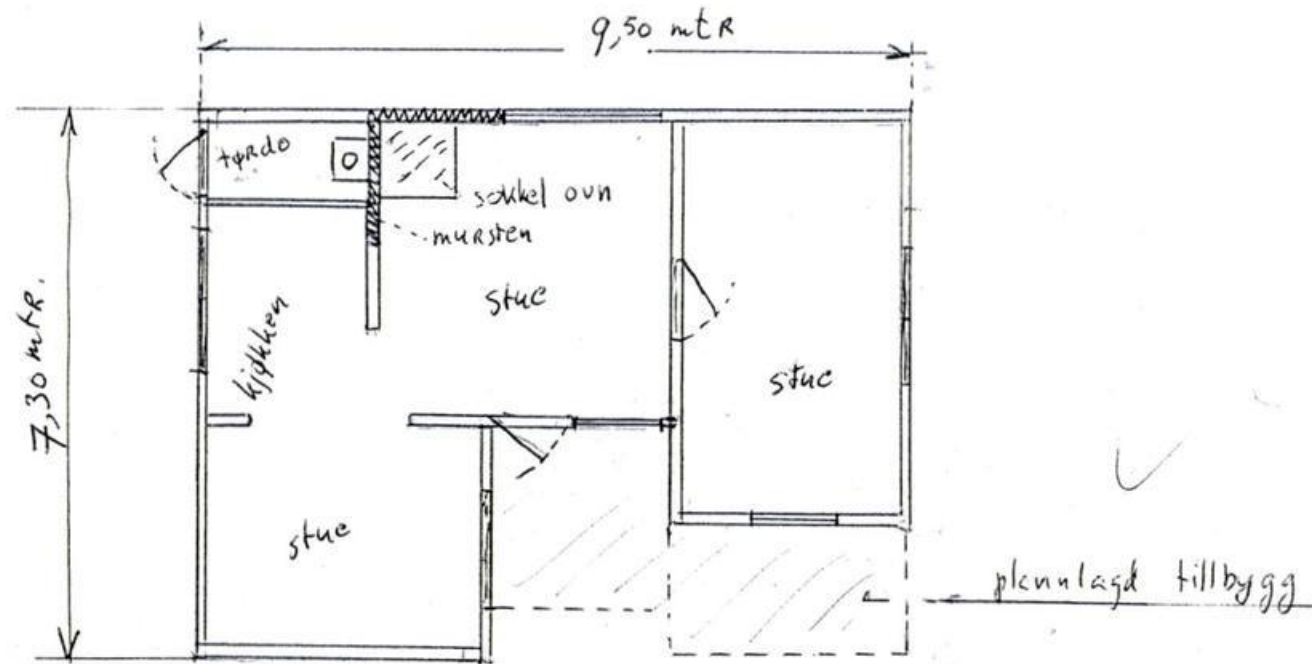
2

Denne tegning er ikke riktig.  
tale bjerker gikk rett over vinduet  
Det vises enda i fra Nord, som han ikke har  
panelt enda.
