# Tilstandsrapport

Rekkehus

Sjøgata 11 B, 8445 MELBU

Befaringsdato: 08.04.2025

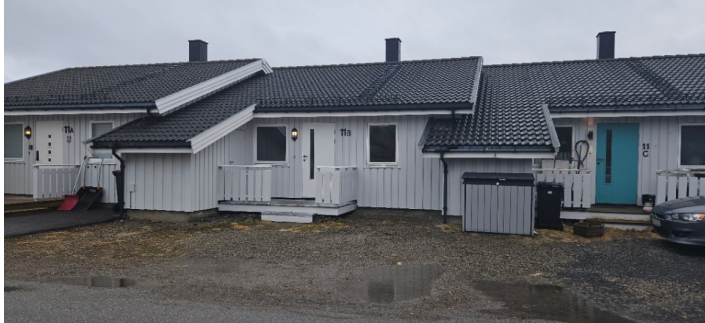
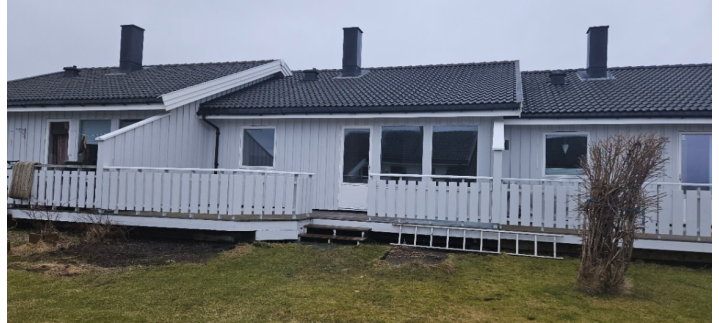
## TG 1 Veggkonstruksjon

Veggene har bindingsverkskonstruksjon fra byggeår, med stående bordkledning. Kledningen er malt sist i ca 2018.

- Det er påvist fuktskjolder i undertak/takkonstruksjon.

Forholdet kan skyldes en gammel lekkasje, men bør observeres over tid for å avklare om tiltak er nødvendig.

Fuktmerke på isolasjonen

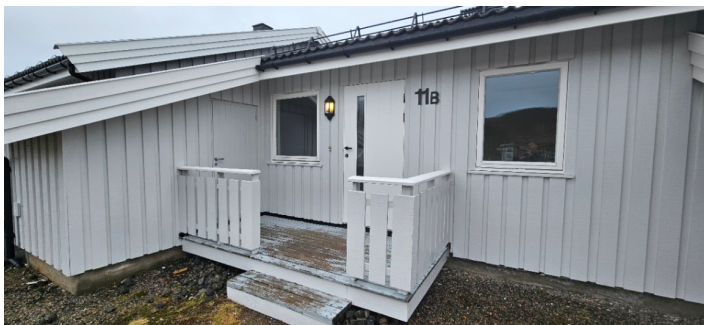
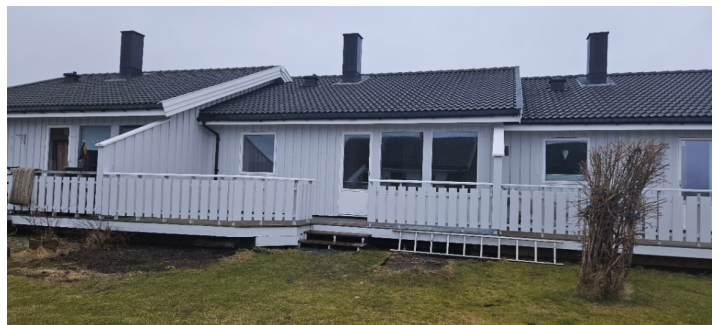
## TG 1 Balkonger, terrasser og rom under balkonger

Det er trebalkong mot sør med adkomst fra stue og fra terreng, og repos foran hovedinngangen.

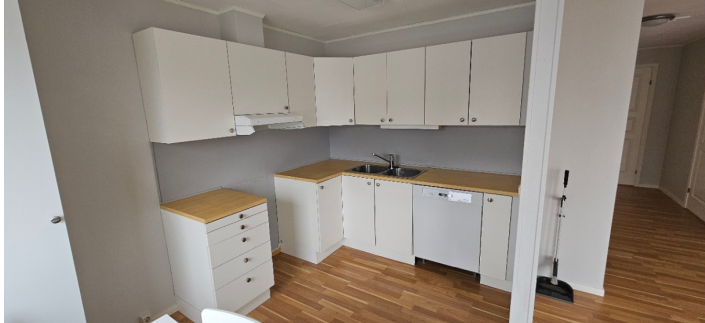
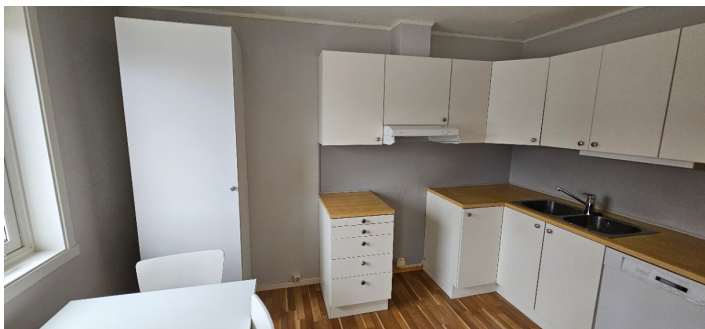
## ETASJE > STUE/KJØKKEN 2

### TG 1 Avtrekk
