gnr. 3, bnr. 1, fnr. 5

Befaringsdato: 07.04.2025

Tilstandsrapport

FRITIDSBOLIG

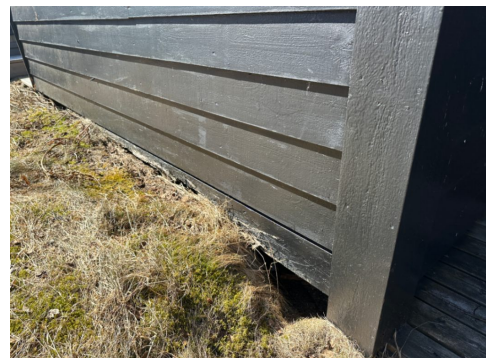
Innvendig er deler av eldre kledning synlig.

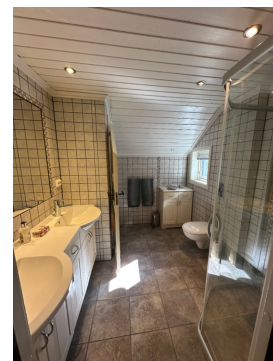
TG 2 Overflater vegger og himling

- Det er påvist sprekker i fliser.
- Det er vindu/dør med ikke fuktbestandige materialer i våtsonen (ved vask, dusj, badekar, osv.), løsningen eller byggematerialet er uegnet

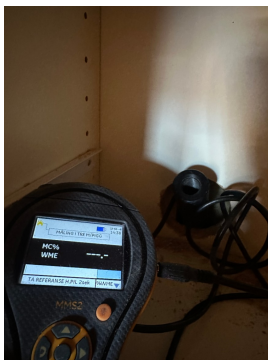
Hulltaking er foretatt uten å påvise unormale forhold. Hulltaking er foretatt i kjøkken. Fuktkvotemåling (vekt%) i konstruksjonen ble målt til under 8 %.

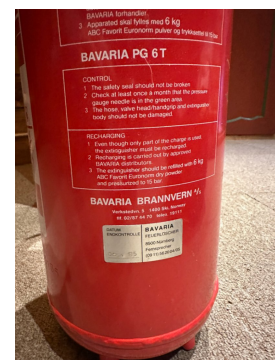
! TG 3 Branntekniske forhold

1. Er det mangler for brannslukningsutstyr i boligen iht. forskriftskrav på søknadstidspunktet, men minst Byggeforskrift 1985?
Nei
2. Er det skader på brannslukkingsutstyr eller er apparatet eldre enn 10 år?
Ja
3. Er det mangler på røykvarslere i boligen iht. forskriftskrav på søknadstidspunktet, men minst Byggeforskrift 1985?
Nei
4. Er det skader på røykvarslere?
Nei
