# Tilstandsrapport

Fritidsbolig

Vollvikveien 23, 8150 ØRNES

Befaringsdato: 10.06.2025

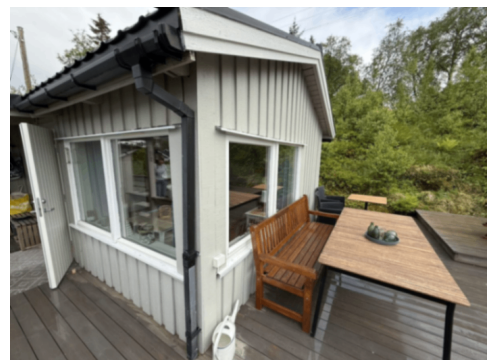
- Det bør foretas tiltak for å bedre lufting av kledningen.
- Uten tilstrekkelig lufting bak bordkledningen kan fuktighet som trenger inn bak bordene eller gjennom veggene innenfra ikke tørke opp. Dette skaper ideelle forhold for råtesopp og muggvekst.
- Råteskader i bordkledningen kan fortsette å utvikle seg både i tilleggende bordkledning og til bakenforliggende veggkonstruksjon, dersom en ikke foretar tiltak.
- Lokal utbedring bør foretas for å øke avstanden mellom terreng og bordkledning.

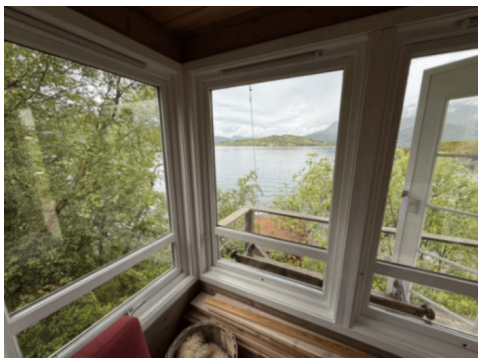
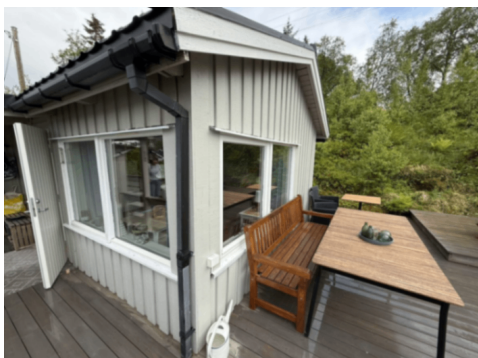
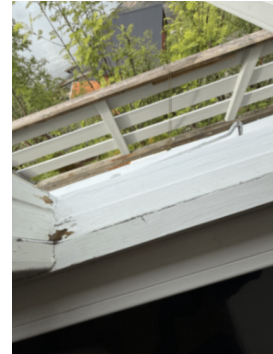
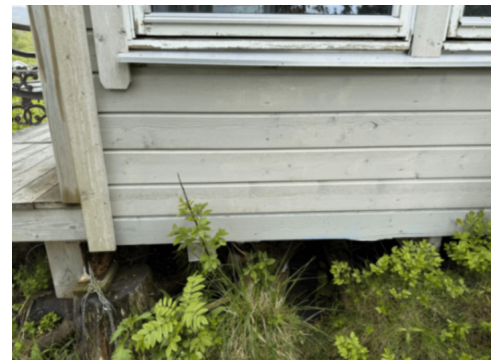
Det må påregnes utskifting av eldre vinduer med uisolerte glass, fremtidig bruk av boligen vil her også spille inn her.

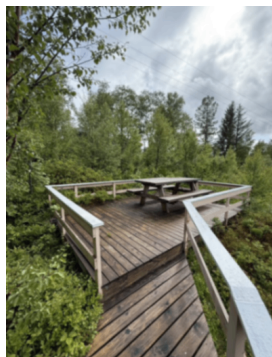
! TG 3 Utvendige trapper

Tretrapper i flere nivåer fra huset ned til naust og sjø.

Det må påregnes oppgraderinger av trapper og fundamentering.

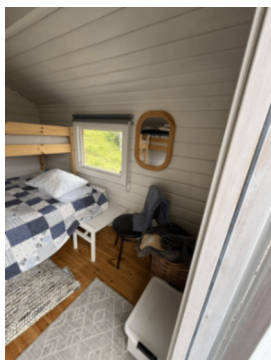
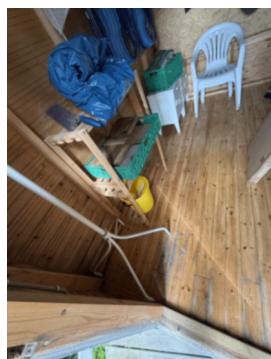
Åpen stue/kjøkken løsning med furugulv, malt panel på vegg. Panel i tak.  
Alle overflater vegger og tak oppmalt i 2019.  
Skråtak i himlinger.  
Soverom med furugulv og malt panel på vegger.  
Merk: Generelt lav takhøyde i hytten, eksempelvis under 2m på bad.  
Overflater med normal bruksslitasje, alder tatt i betraktning.

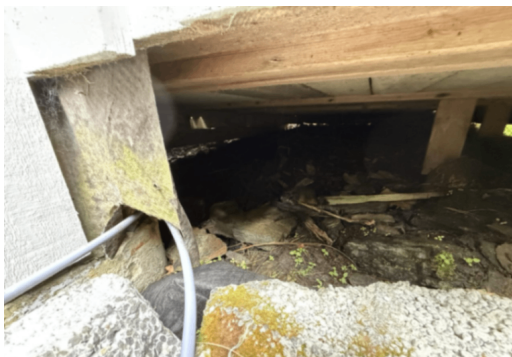
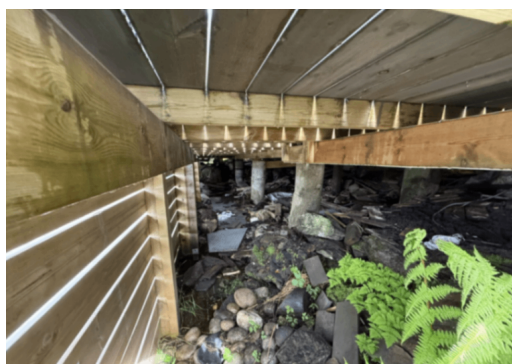
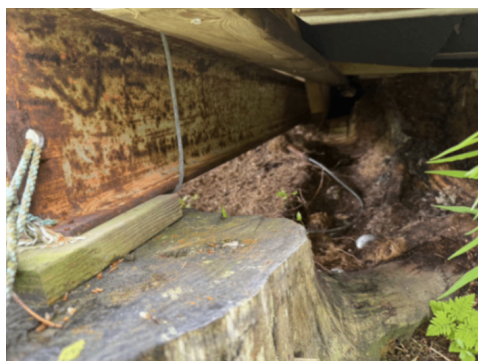
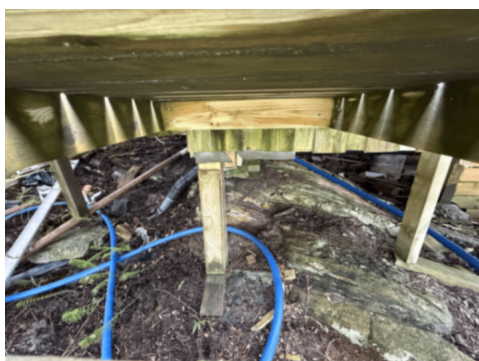
### ! TG 2 Etasjeskille/gulv mot grunn

Huset har trebjelkelag med stubbegulv mot grunn, tregulv over.  
I følge eier er det ny isolert gulvkonstruksjon fra fundament til ferdig gulv innvendig i kjøkken/stue, utført i 2019.  
Ufagmessig og provisoriske løsninger når det gjelder fundamentering.  
Bør kontrolleres og evt forsterkes/utføres mer fagmessig.  
Skjevheter gulv, spesielt i gang.

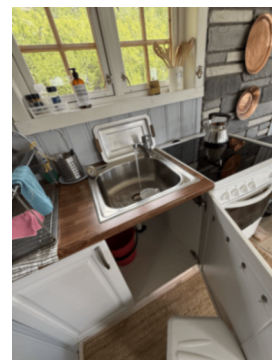
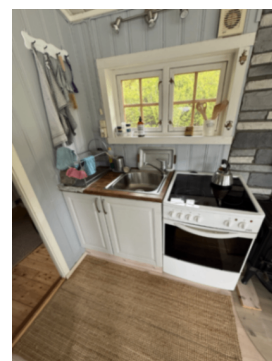
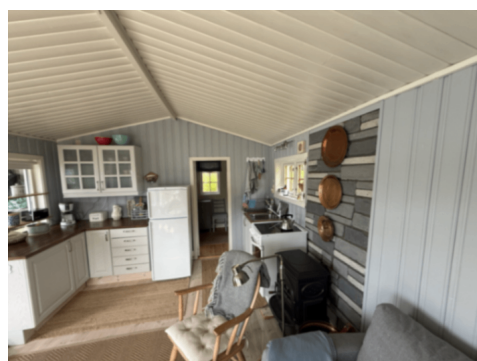
Kjøkkeninnredning med malte profilerte fronter og laminat benkeplate.  
Overskap med glassdører.  
Stål benkebeslag med 2 kummer.  
Våtromsvifte montert på vegg over komfyr.  
Frittstående komfyr og kjøl/frys.  
Ikke opplegg for oppvaskmaskin.  
Normal bruksslitasje alder tatt i betraktning.

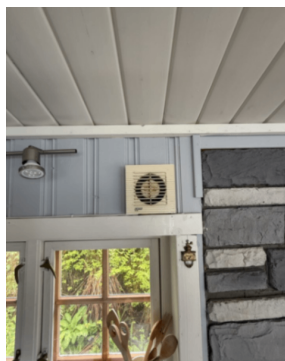
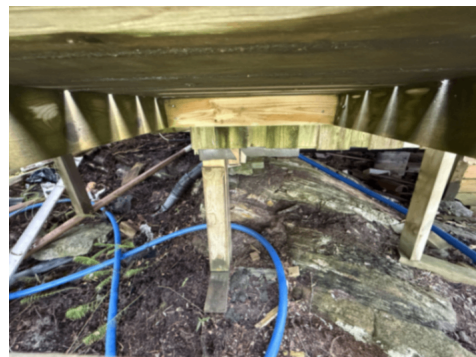
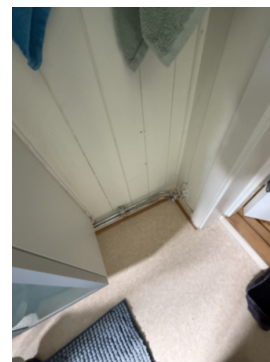
#### ! TG 2 Avtrekk

Det bør vurderes montert ventilator med avtrekk ut.

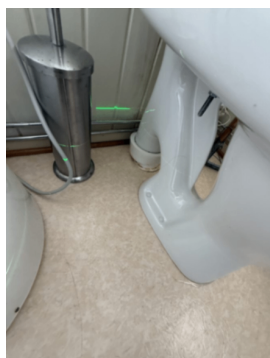
### TG 2 Vannledninger

- Det er ikke behov for utbedringstiltak siden anlegget fungerer i dag, men ut ifra alder kan skader plutselig oppstå på eldre anlegg.

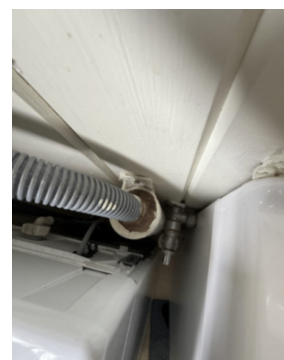
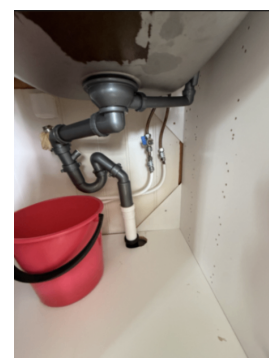
### TG 1 Avløpsrør

Boligen har plast avløpsrør, ukjent alder.

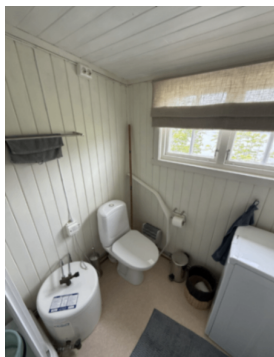
## ! TG 1 Elektrisk anlegg

Da det er nytt el-anlegg, er det ikke behov for utvidet el-kontroll.

OBS: Dette gjelder kun for selve hytten, tilleggsbygninger er ikke tilstandsvurdert.

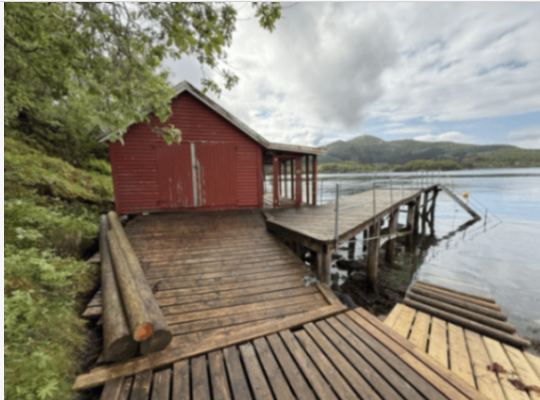
## Naust

Fremstår med normalt godt vedlikehold.  
OBS: Naust er kun visuelt besiktiget og beskrevet, ikke tilstandsvurdert.  
Merk: Bygget er ikke tilstandsvurdert

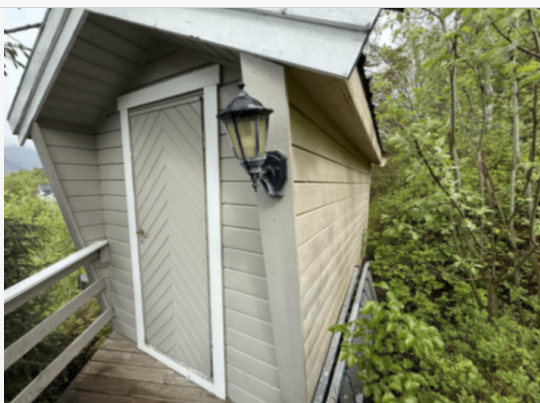
## Uthus

Fremstår med normalt godt vedlikehold.  
OBS: Uthus er kun visuelt besiktiget og beskrevet, ikke tilstandsvurdert.  
Merk: Bygget er ikke tilstandsvurdert

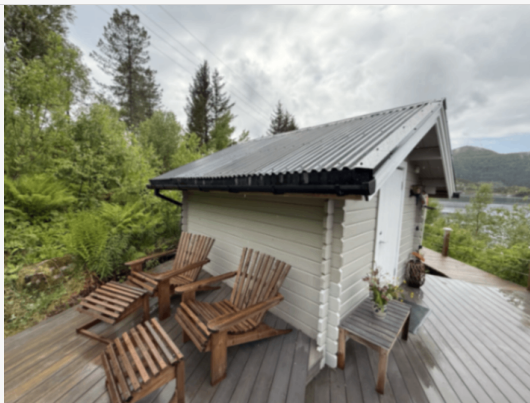
## Anneks

Merk: Bygget er ikke tilstandsvurdert
