Øvervegen 26, 6640 KVANNE

Befaringsdato: 02.05.2025

# Tilstandsrapport

## ENEBOLIG

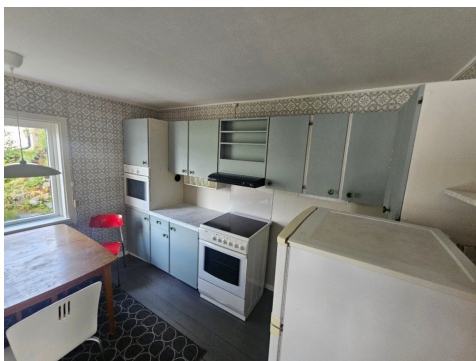
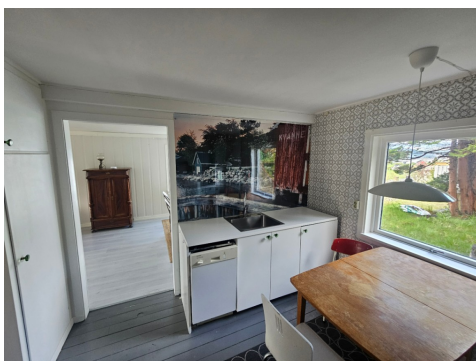
## ETASJE 1. > KJØKKEN

### ! TG 2 Avtrekk
