Tilstandsrapport

Enebolig

Øvervegen 26, 6640 KVANNE

Befaringsdato: 02.05.2025

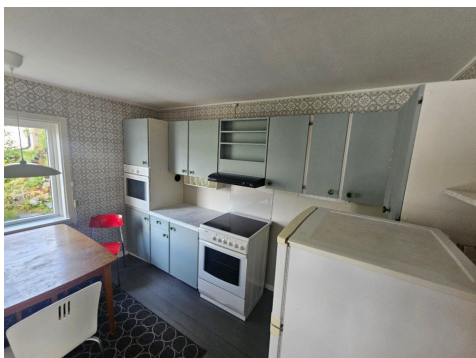
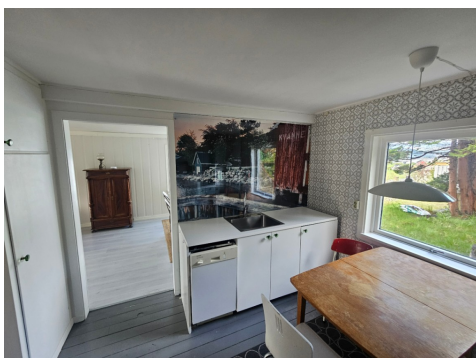
ETASJE 1. > KJØKKEN

! TG 2 Avtrekk

Det bør undersøkes av potensiell kjøper hva dette pulveret/stoffet er.

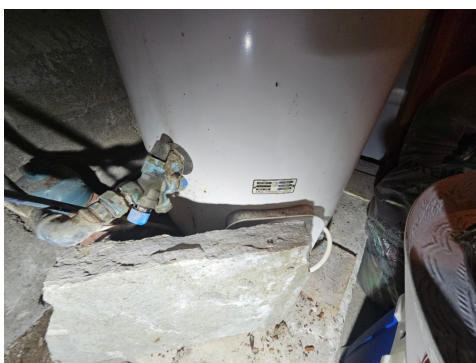
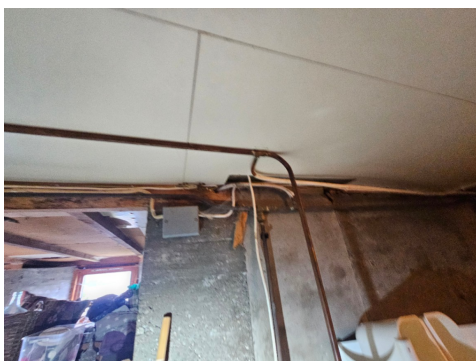
TG 2 Elektrisk anlegg

Takstmann er ikke EL fagmann og deler av anlegget er skjult. På generelt grunnlag anbefaler DSB(Direktoratet for Sikkerhet- og Beredskap) kontroll av EL anlegg hvert 5. år. Kostnadsestimat i rapporten her, er for en EL-kontroll og hensyntar ikke eventuelle fremtidige påkostninger for utbedring av eventuelle avvik.
