# Sandfallveien 5

Boligen fremstår i normalt god stand og uten noen vesentlige avvik utover normal bruksslitasje. Det er ikke registrert noen bygningsmessige strakstiltak utover normalt vedlikehold. Forøvrig vises til beskrivelser og vurderinger for de enkelte bygningsdeler i rapporten. Et vindu i sokkeletasjen er knust, langsgående sprekk, bør skiftes..

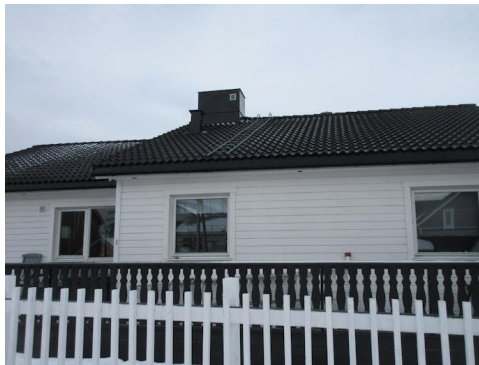
Taktekking med takstige.

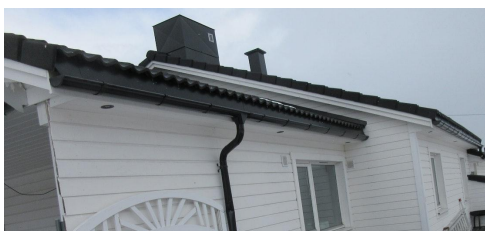
Takrenner og nedløp.

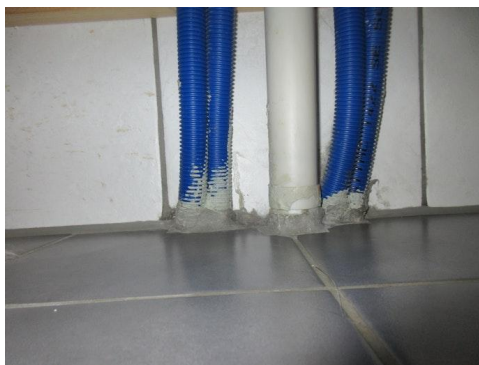
Rørgjennomføringer i gulv.

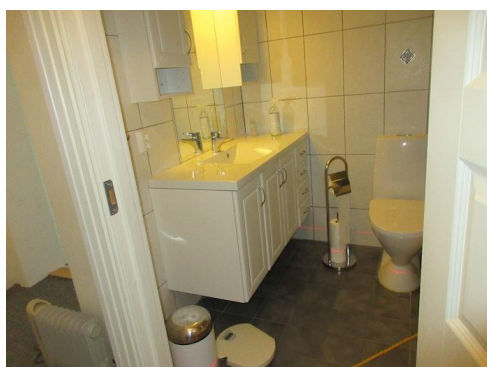
HV i innredning og WC

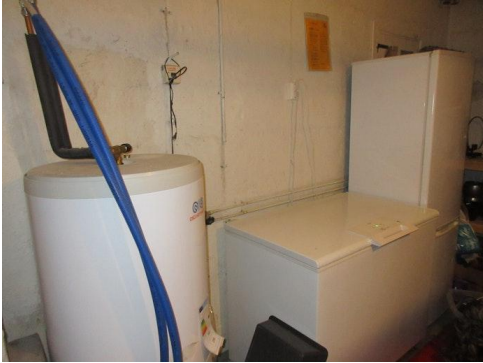
Rørlegg ved VVB

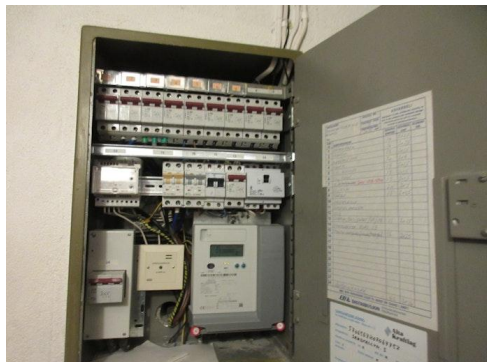
Sikringskap i bod i sokkeletasjen

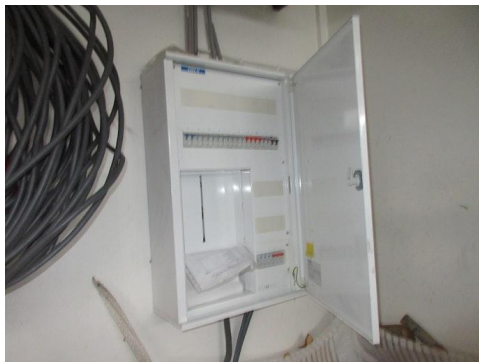
Sikringskap i sokkeletasjen
