# TILSTANDSRAPPORT

Sandfallveien 5

04.04.2025

Befaring utført den 24.03.2025 av:

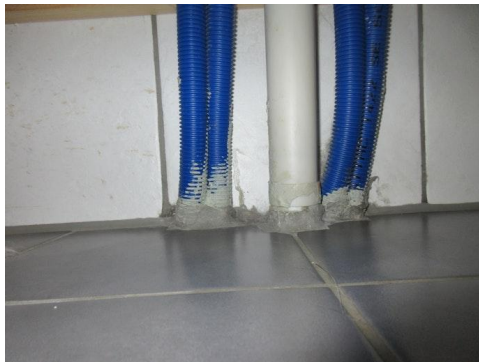
Rørgjennomføringer i gulv.

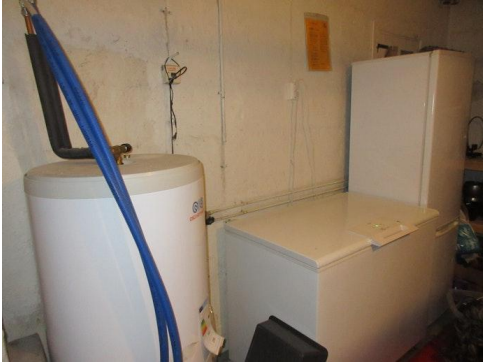
Røranlegg ved VVB

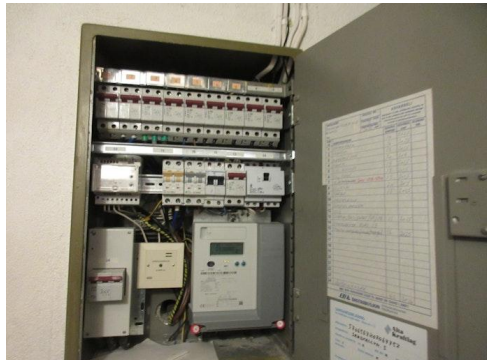
Sikringskap i bod i sokkeletasjen

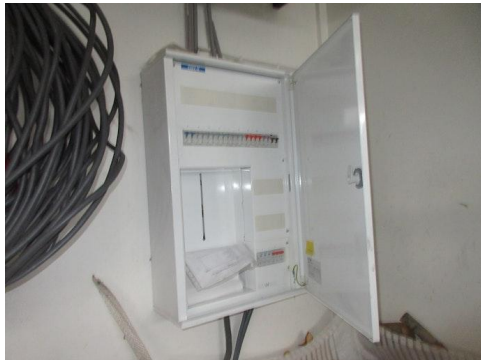
Sikringskap i sokkeletasjen
