Nordsida 102

6650 Surnadal

Enebolig

Befaringsdato: 24.04.2025

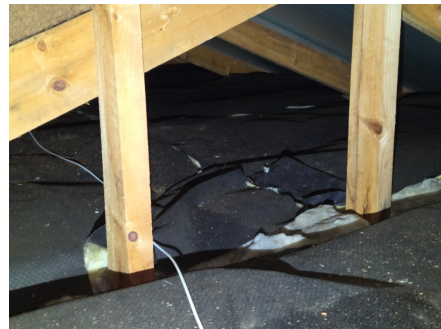
Oversikt kryploft

Kontroll av takkonstruksjon av tilbygg er ikke utført grunnet lav tilkomst.

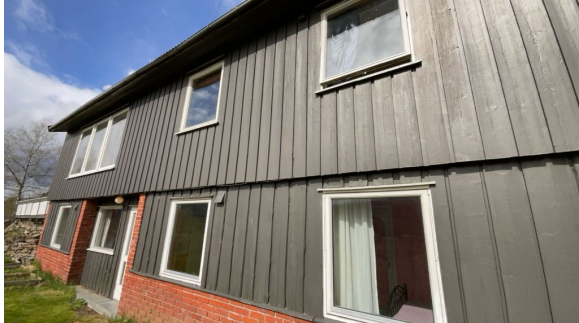
- Karmene i vinduer er slitte og det er sprekker i trevirket.

Vinduer på soverom fra 1999

- Ut ifra alder må vedlikehold og oppgraderinger påregnes.

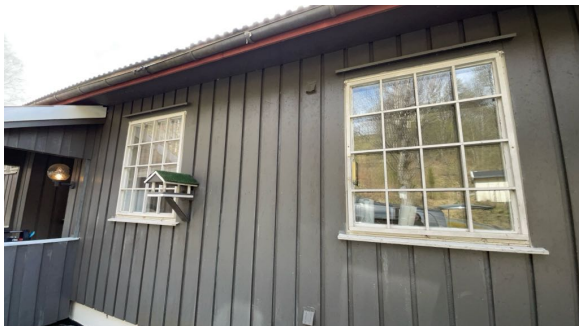
Koblede vinduer på kjøkken og stue fra byggeår

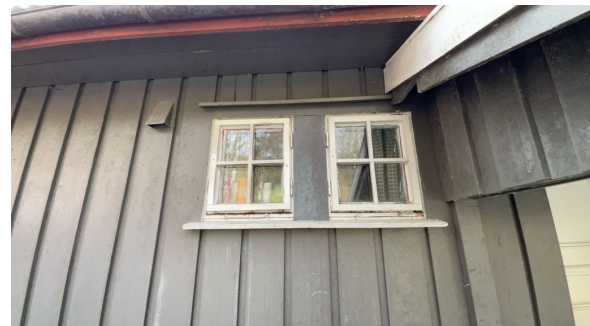
Koblede vinduer på bad 1. etasje fra byggeår

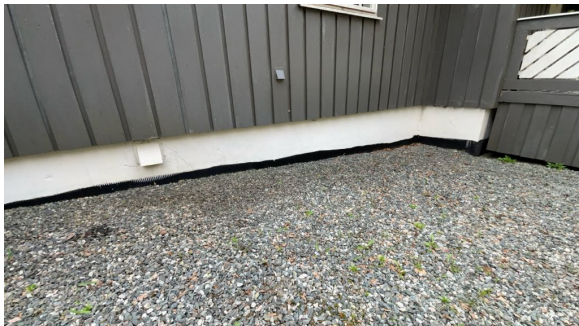
Oversikt mur overside

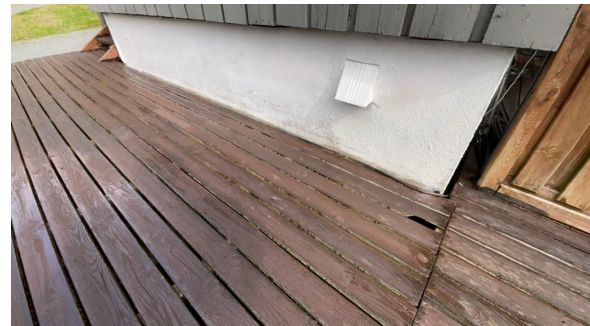
Oversikt mur tilbygg ved terrasse
