# Gamle Kirkevei 91

Befaringsdato: 24.01.2025

Rapportdato: 31.03.2025

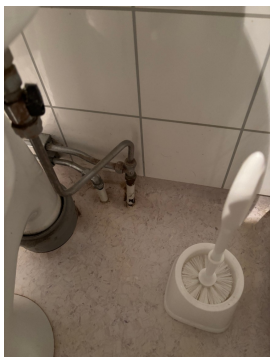
Viser rørgjennomføringer i gulv.

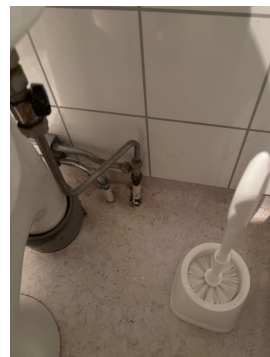
Viser utette rørgjennomføringer i gulvet

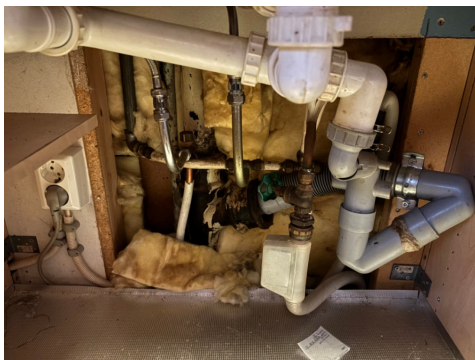
Viser røropplegg i kjøkkenbenken

Vanntrykk/batteri må sjekkes av rørlegger.

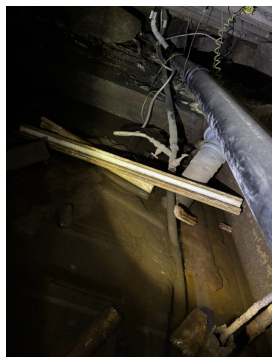
Viser vannledninger i krypkjeller.

Viser vannledninger i krypkjeller

Røropplegget bør holdes under oppsikt med jevne mellomrom. Det kan ikke utelukkes at noen av rørene må skiftes innen rimelig tid. Egen kontroll av autorisert rørleggerfirma anbefales.

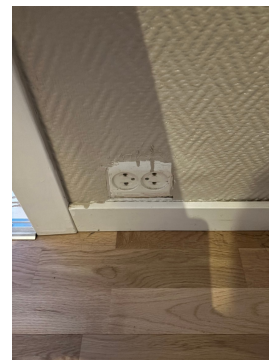
Viser innbygget kontakt i 2 etg.

Det anbefales utvidet kontroll pga alder på anlegget og en helhetlig vurdering.
