# Tilstandsrapport

Enebolig ( Småbruk)

Lofthusveien 11, 8480 ANDENES

Befaringsdato: 16.05.2025

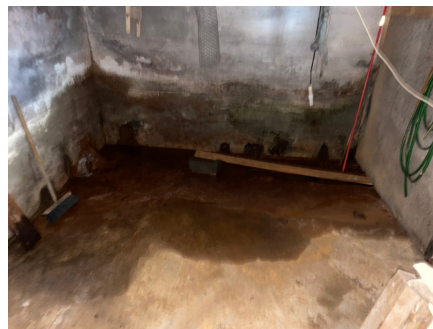
### Vurdering av avvik:

- Det er påvist skader på konstruksjoner i krypkjeller som er forårsaket av råte eller sopp.
- Det er påvist synlig vann i krypkjeller eller synlige tegn på innsig av vann i krypkjeller.

Det var stedvis synlig fuktighet på vegger og gulv.

Det må påregnes tiltak for å senke fuktigheten i kjelleren.

**Kostnadsestimat: 100 000 - 300 000**
