# Tilstandsrapport

Enebolig

Bøveien 728, 8475 STRAUMSJØEN

Befaringsdato: 06.03.2025

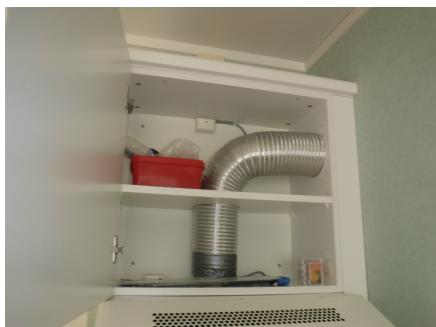
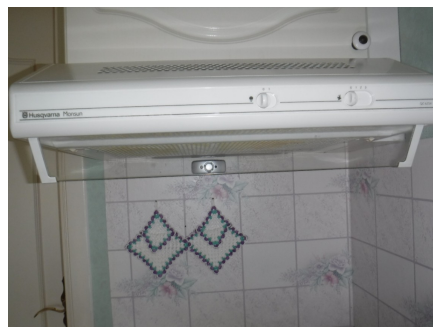
## TG 1 Avtrekk

Ventilator med avtrekk via luftepipe.

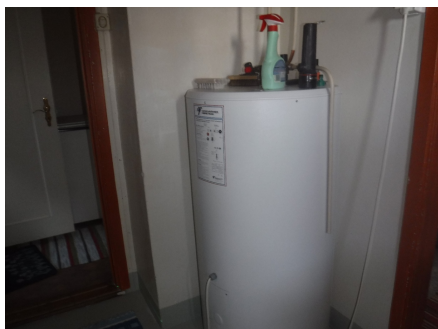
- Det er ikke behov for utbedringstiltak siden tanken fungerer i dag, men ut ifra alder kan skader plutselig oppstå på eldre tanker.

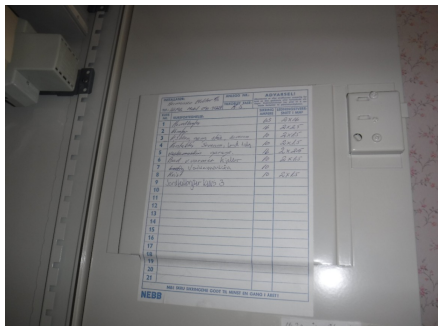
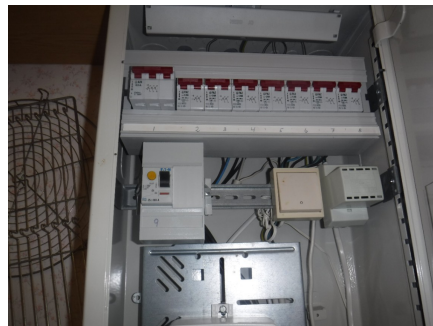
## TG 2 Elektrisk anlegg

9. Er det tegn på at kabelinnføringer og hull i inntak og sikringsskap ikke er tette, så langt dette er mulig å sjekke uten å fjerne kapslinger?  
**Nei**
10. Finnes det kursfortegnelse, og er den i samsvar med antall sikringer?  
**Ja**
11. Foreta en helhetsvurdering av det elektriske anlegget, dets alder, allmenne tilstand og fare for liv og helse. Bør det elektriske anlegget ha en utvidet el-kontroll?  
**Nei**
