# Tilstandsrapport

Enebolig

Bjerklyveien 10, 8406 SORTLAND

Rapportdato: 08.05.2025

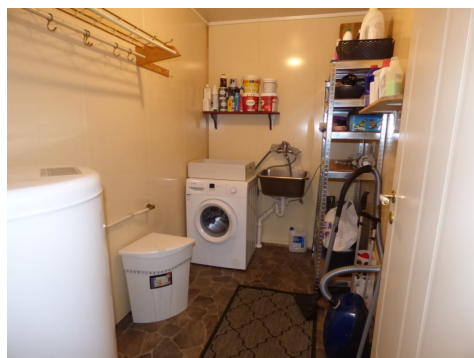
Oppsprekking/åpning ved avløp fra skyllekar.

Fuktsøk indikerer forhøyet fuktverdi i gulv.

Skader i belegg ved avløp fra skyllekar
