# Tilstandsrapport

Tomannsbolig

Gjøaveien 14, 1654 SELLEBAKK

Befaringsdato: 03.04.2025

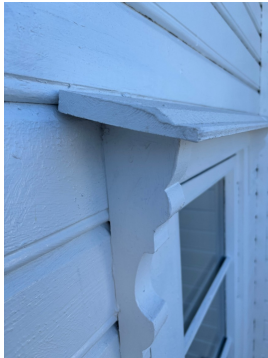
Det er viktig med vedlikehold på ytterkledning og spesielt på sydveggen som er mest utsatt. Levetid på yttervegger i tre/bindingsverk er ca 40-80 år. Normal levetid for utvendig kledning er fra 20-60 år. Det må utføres bedre tetting for mus i underkant av kledningen.

Viser manglende beslag over vannbrett og inn i veggen.

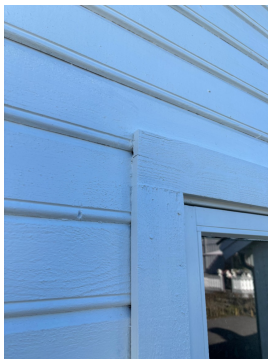
Viser manglende vannbrett og beslag.

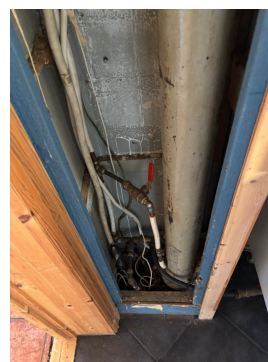
Viser kobber-rør i åpen kasse på kjøkken i 1 etg.

Egen kontroll av autorisert rørleggerfirma anbefales. Rørapplegget bør holdes under oppsikt med jevne mellomrom. Det kan ikke utelukkes at noen av rørene må skiftes innen rimelig tid. Vanntilførsel gjennom yttervegg må legges om og isoleres.

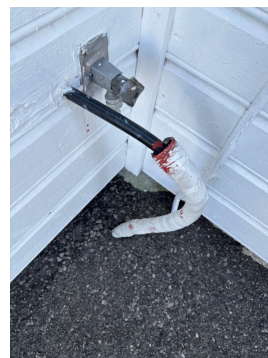
Viser vannledning ut fra veggen og ned i bakken.
