# Tilstandsrapport

Eneboliger i rekke

Bjørgs gate 16, 6600 SUNNDALSØRA

Befaringsdato: 27.05.2025

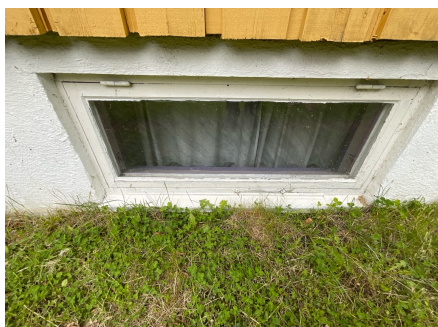
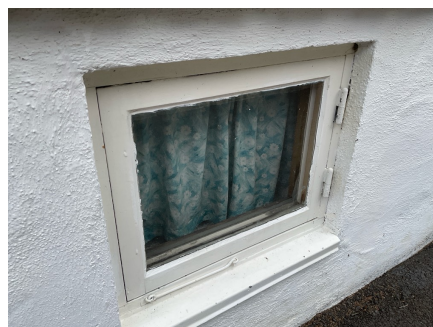
### Vurdering av avvik:

- Det er påvist at enkelte vinduer er vanskelig å åpne/lukke.
- Karmene i vinduer er slitte og det er sprekker i trevirket.

Vinduer er slitte og må påregnes skiftes ut.

- Det må påregnes noe vedlikehold og at enkelte vinduer må skiftes ut.

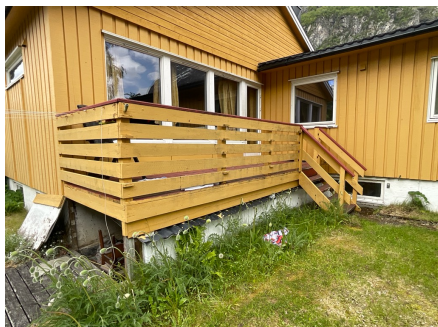
Det må påregnes å skifte til nytt terrassegulv da eksisterende er slitt.

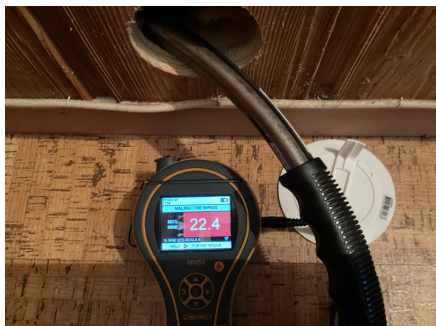
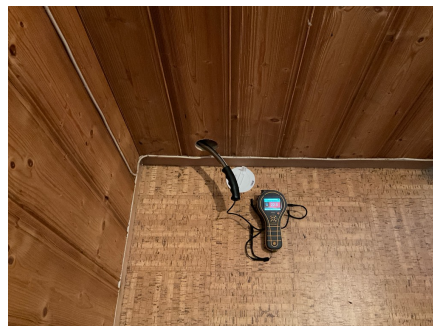
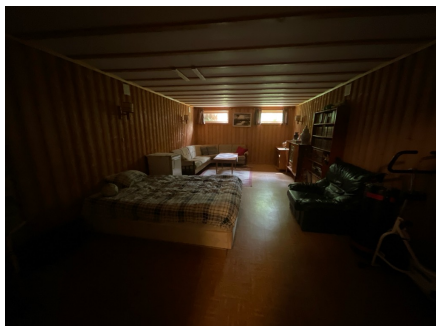
- Det er gjennom målinger påvist høyt fuktnivå i trevegger i underetg./kjeller, det er derfor ikke foretatt hulltaking

Det ble i tillegg registrert tegn til saltutslag på vegg og gulv på de vegger med murpuss og betong som indikerer en fukt-transport.

Med tanke på opplysninger om alder på drenering og utvendig fuktsikring er det ikke overraskende med påvist fukt i kjeller.

- Ytterligere undersøkelser må foretas for å få kartlagt tilstanden og omfanget på eventuelle skader.

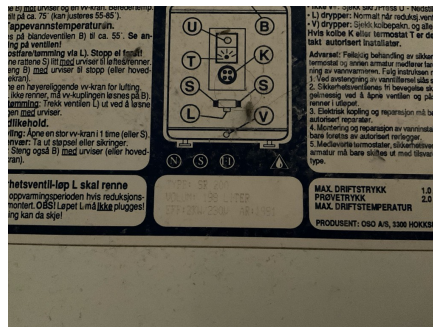
- Det er ikke behov for utbedringstiltak siden tanken fungerer i dag, men ut ifra alder kan skader plutselig oppstå på eldre tanker.

Deksel over koblinger må monteres tilbake.
