Tilstandsrapport

Eneboliger i rekke

Bjørgs gate 16, 6600 SUNNDALSØRA

Befaringsdato: 27.05.2025

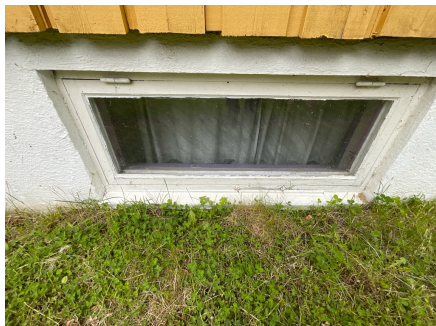
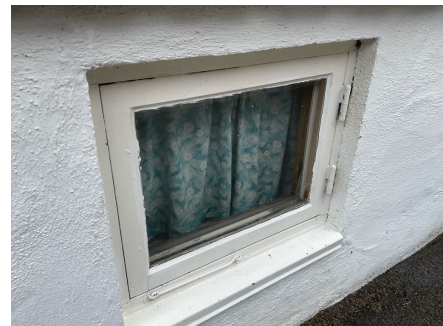
- Det er påvist at enkelte vinduer er vanskelig å åpne/lukke.
- Karmene i vinduer er slitte og det er sprekker i trevirket.

Vinduer er slitte og må påregnes skiftes ut.

- Det må påregnes noe vedlikehold og at enkelte vinduer må skiftes ut.

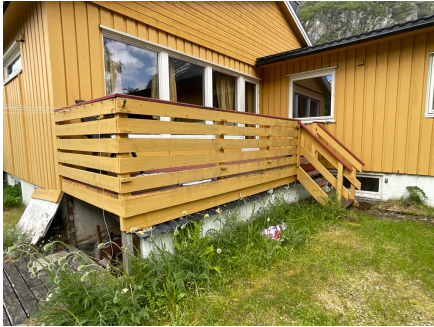
Det må påregnes å skifte til nytt terrassegulv da eksisterende er slitt.

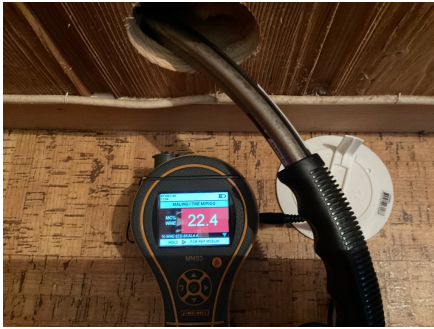
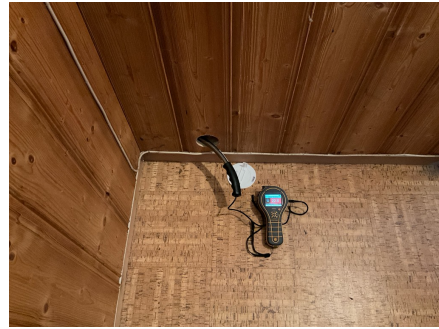
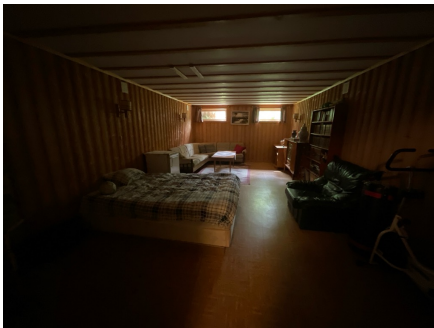
- Det er gjennom målinger påvist høyt fuktnivå i trevegger i underetg./kjeller, det er derfor ikke foretatt hulltaking

Det ble i tillegg registrert tegn til saltutslag på vegg og gulv på de vegger med murpuss og betong som indikerer en fukt-transport.

Med tanke på opplysninger om alder på drenering og utvendig fuktsikring er det ikke overraskende med påvist fukt i kjeller.

- Ytterligere undersøkelser må foretas for å få kartlagt tilstanden og omfanget på eventuelle skader.

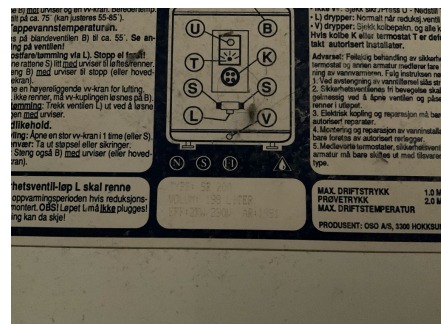
- Det er ikke behov for utbedringstiltak siden tanken fungerer i dag, men ut ifra alder kan skader plutselig oppstå på eldre tanker.

Deksel over koblinger må monteres tilbake.
