# Tilstandsrapport

📍 Helgesens gate 8 B, 0553 OSLO

# gnr. 228, bnr. 71, snr. 5

Rapportdato: 11.05.2025

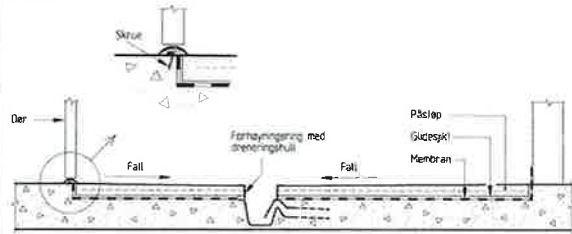
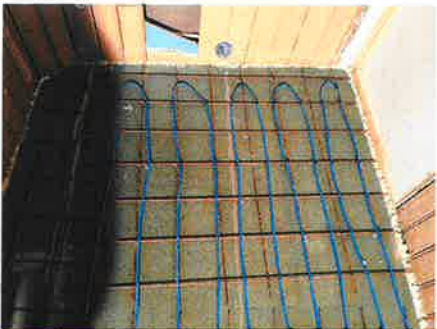
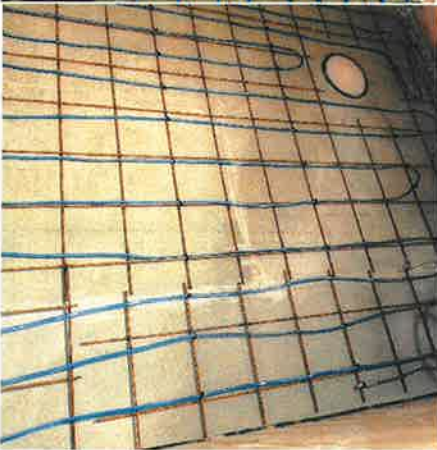
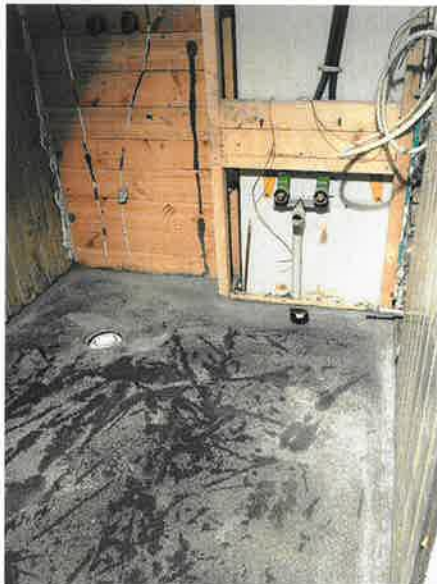
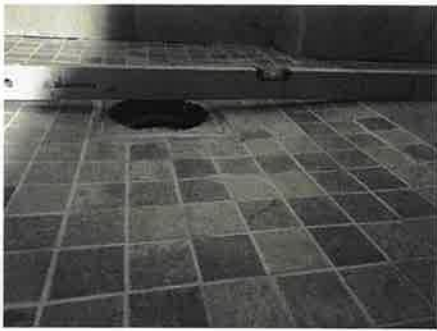
| Foto/skisser | Beskrivelse |
|---|---|
| <p data-bbox="193 703 240 725">Gulv</p> | <p data-bbox="794 703 906 725">Beskrivelse</p> <p data-bbox="794 703 1390 853">Gulvet er av trebjelker med isolasjon. Isolasjon skiftes ut og utbedres. Det etableres ny påstøp med varmekabler. Fall på gulvet er tilstrekkelig for å tilfredsstille fallforholdene på toppmembran (godkjent av Protan Entreprenør).</p> |

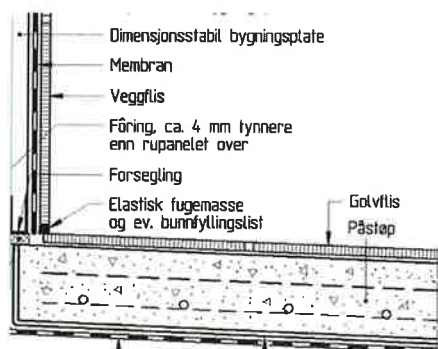
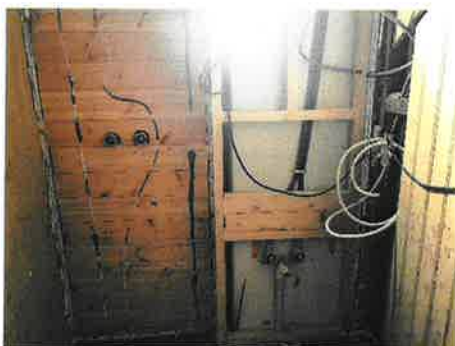
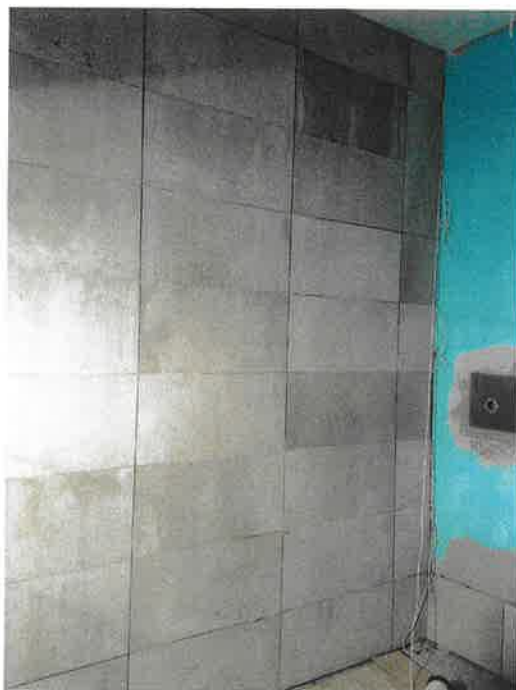
#### Vegger

Vegger av rupanel bygges opp og forsterkes. Deler av vegger er skjev, men rettes ikke opp etter ønske av kunden.

EXP-plater 20mm (Conboard) og påstrykningsmembran. Fliser på alle overflater bortsett tak som males med våtromsmaling.

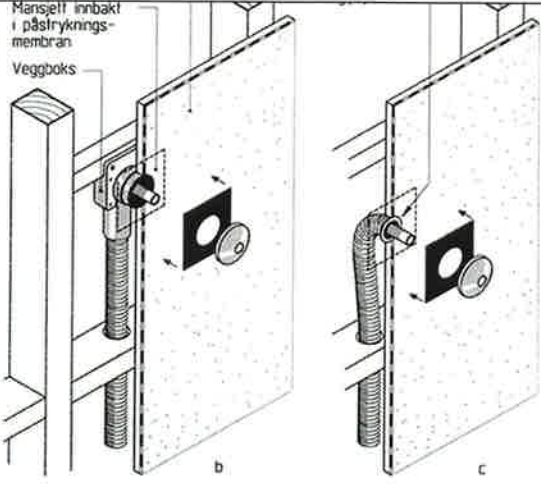
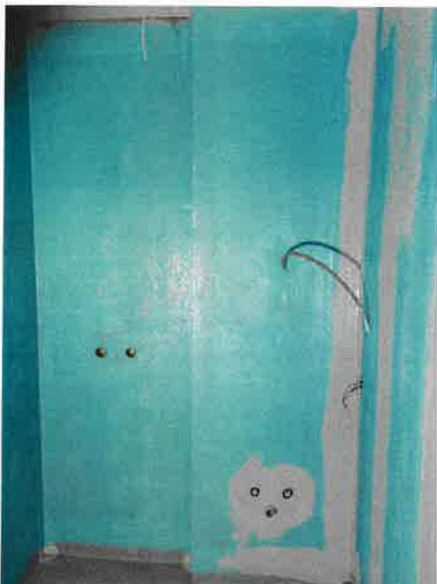
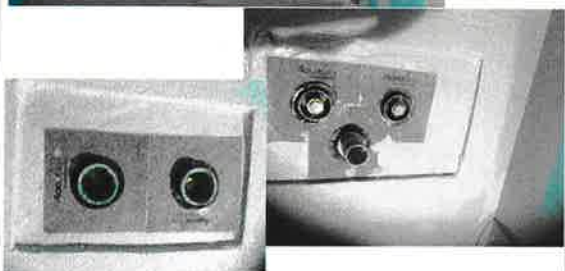
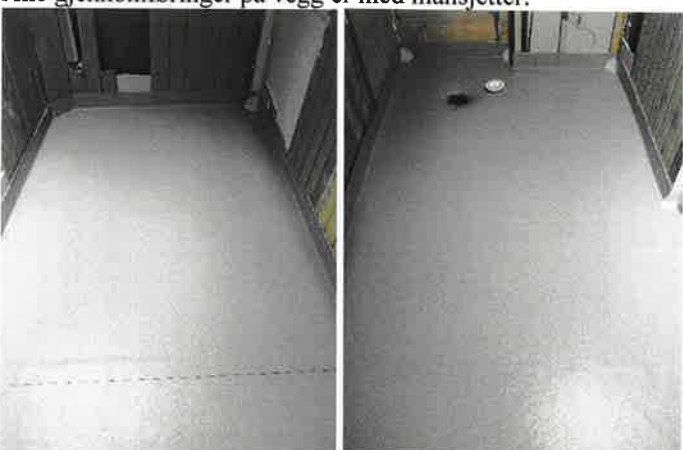
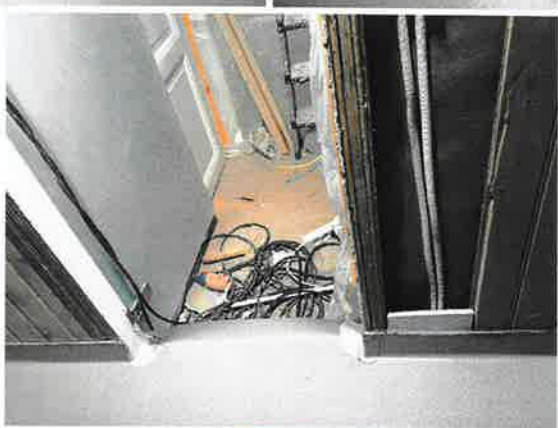
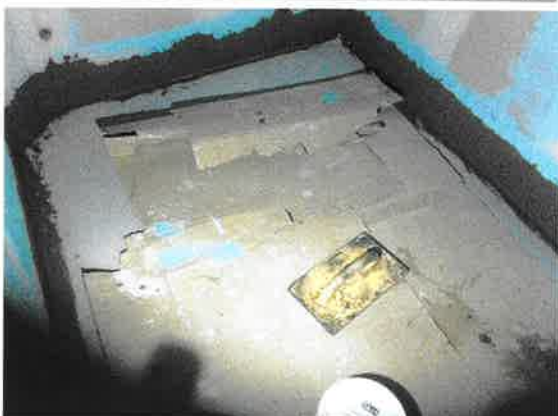
## 1.6 Membranløsning – se også egenerklæring fra Protan AS

| Foto/skisser | Beskrivelse |
|---|---|
| <p>Mansjett innbakt i påstrykningsmembran</p> <p>Veggboks</p> | <p>Det er valgt påstrykningsmembran på vegger av type Conboard. Gulvet har toppmembran – Protan sveisemembran. Alle gjennomføringer på vegg er med mansjetter.</p> |
