Meglerfirma	Eiendomsmegleren Din Telemark AS	Oppdragsnr.	48250059		
Adresse	Brekkegrendvegen 294				
Postnr.	3805	Sted	BØ I TELEMARK		
Er det dødsbo?	<input checked="" type="checkbox"/> Nei <input type="checkbox"/> Ja	Avdødes navn			
Salg ved fullmakt?	<input checked="" type="checkbox"/> Nei <input type="checkbox"/> Ja	Navn hjemmelshaver			
Når kjøpte du boligen?	1982	Hvor lenge har du bodd i boligen?	41 år og 1 mnd	Har du bodd i boligen siste 12 mnd?	<input type="checkbox"/> Nei <input checked="" type="checkbox"/> Ja
I hvilket selskap har du (evt. sameiet/brl/aksjelaget) tegnet bygningsforsikring?	Frende Skadeforsikring		Polise/avtalenr	275710	
Selger 1 Fornavn	Haldis Brekke	Etternavn	Aanonsen		
Selger 2 Fornavn	Svend Helge	Etternavn	Aanonsen

# gnr. 11, bnr. 7

# Tilstandsrapport

## ENEBOGIG

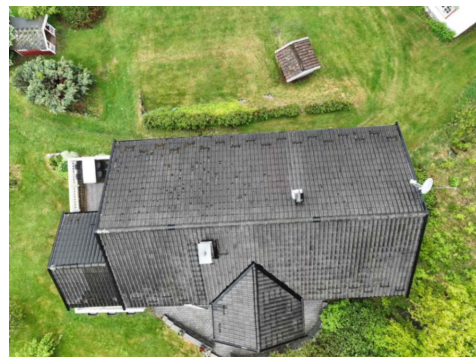
Taktekking

### ! TG 2 Nedløp og beslag

- Det er avvik:
  1. Det mangler snøfangere på deler av taket, men det var ikke krav om dette på byggemeldingstidspunktet.
  2. Renner er fylt med nedfall og har tette nedløp på fremside av bolig.
  3. Renner har slitasje i renneskjøter og renneskjøter vil ha drypplekkasje ved nedbør.

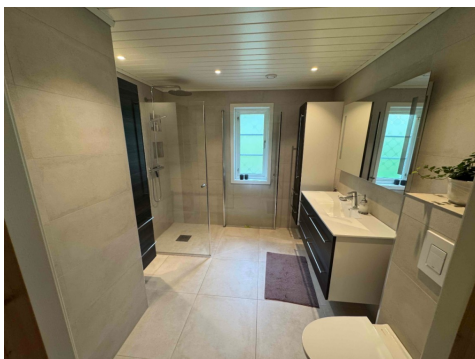
Bad rehabilitert i 2019.  
Baderomsgulv med flis på gulv.  
Flis på vegger og Mdf-panel på innvendig tak.  
Rommet er innredet med servantskap, wc og dusjnise med glassdører.  
Rommet er mekanisk ventilert.  
Baderom med dokumentasjon og utført av fagfolk.  
Baderommet er vurdert på bakgrunn av dagens forskrift.

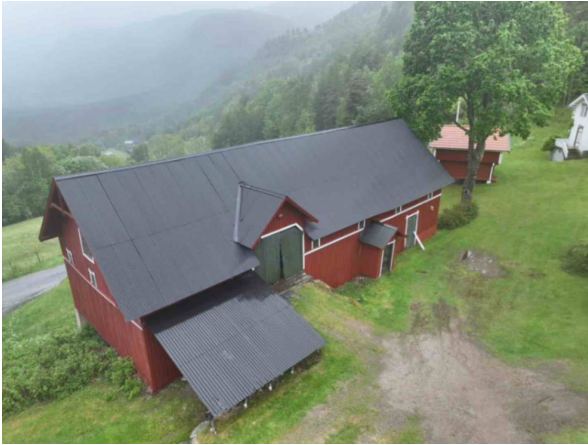
## Låve

Bygget tilfredstiller ikke dagens krav til husdyrshold og anses å liten driftsrelavantse.
