# Sameiet Fagerheimgaten 18

# gnr. 225, bnr. 82, snr. 13

Befaringsdato: 03.07.2025

Rapportdato: 15.07.2025

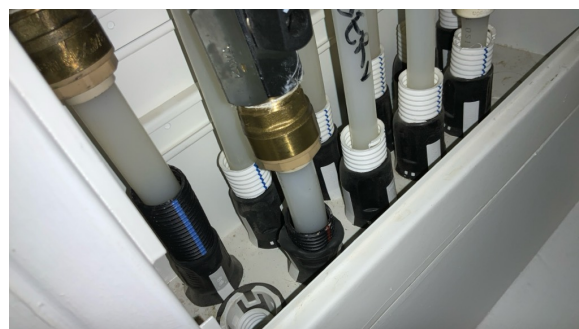
Bad 2-hybel.

#### Vurdering av avvik:

- Det er påvist at eventuelt lekkasjevann fra rør i rør system ikke ledes til sluk eller annen kompensierende løsning.

Avvik gjelder til bad 2.

- Det bør foretas tiltak på anlegget som sikrer bedre løsning på eventuelt lekkasjevann fra rør i rør system.

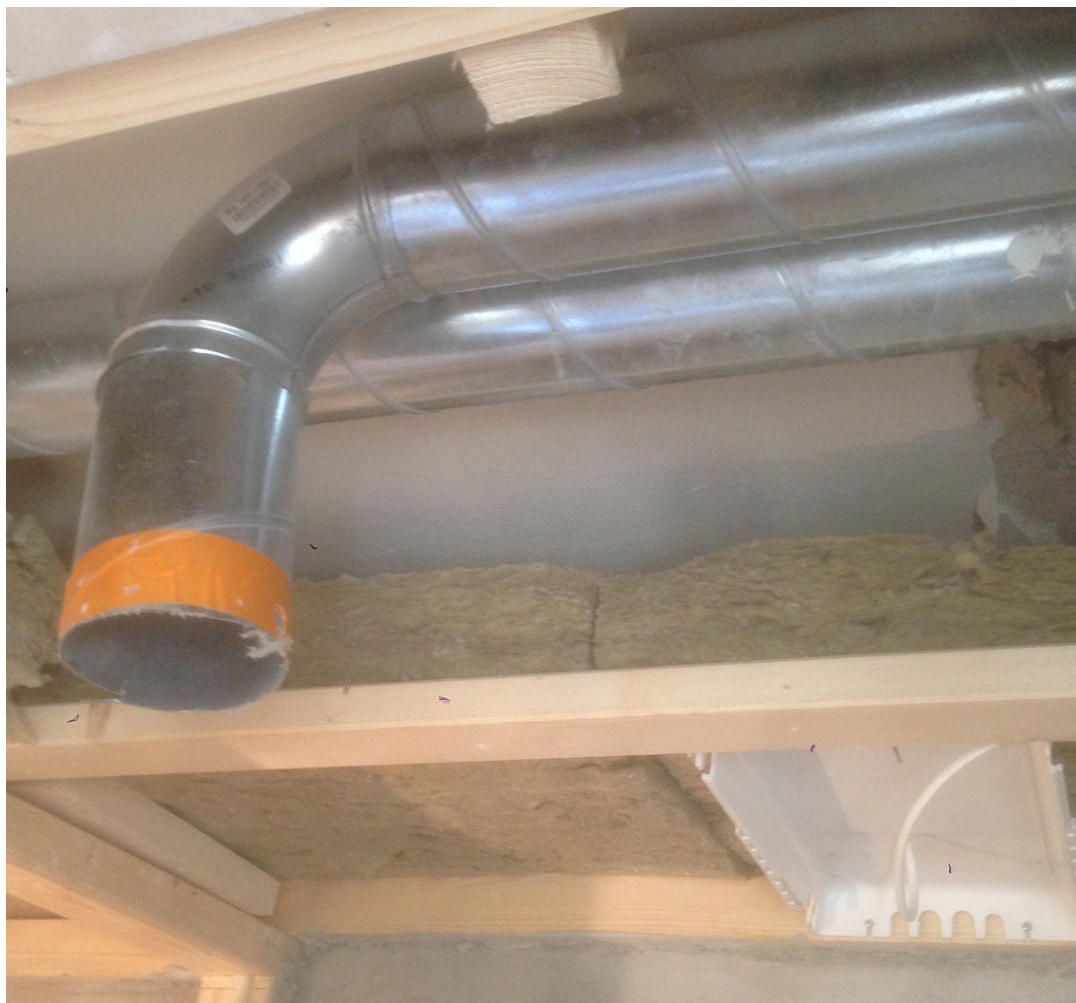
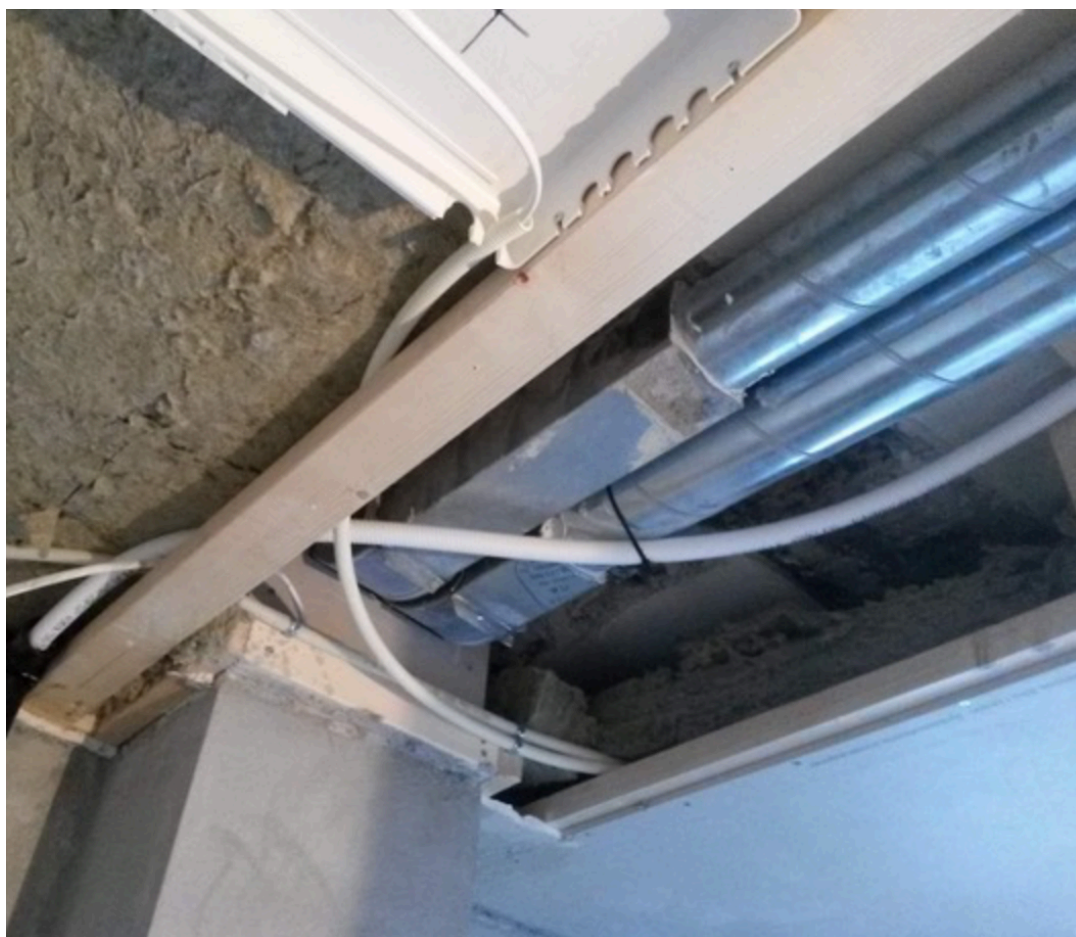
Ventilasjonskanaler er tilknytte til begge badene fra den eksisterende ventilasjonskanal.

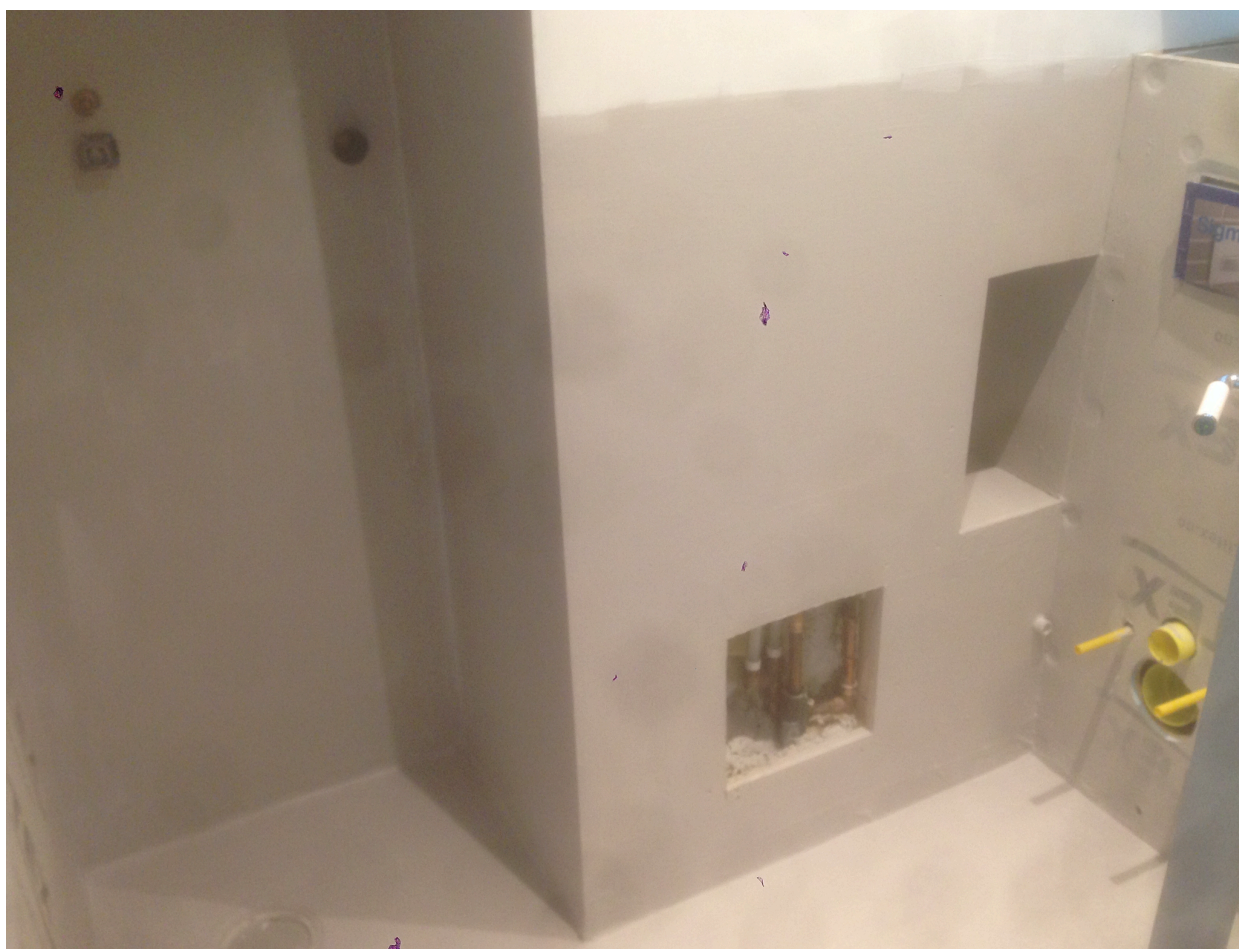
Byggebransjen våtromsnorm er fulgt med dens spesifikasjoner og materialer. Sluk og avløpsrør er byttet og en ny til sluk med avløpsrør til bad nr. 1 er forgrenet til hoved avløpsrør. Det er klemring til membran i begge slukene. Membran på gulv og vegg. Alle overganger mellom gulv/vegg og vertikaler vegg hjørne er kled med (non-woven) fiberfilt remse 80g 10cm bred. Alle hjørnene har enten innvendig eller utvendig hjørne av gummi type Tetti. Alle gjennomganger av rør gjennom vegger inkludert sluker er kled med mansjetter type Tetti. Membran på bad nr. 2 (den minste bad) bestå av minst 3 lag flytende vanntet våtromsmembran type Membran fuktsperre Adda.

For å være sikker på vanntettheten på begge badenes slukk og membran er det utført tetthets test. Begge slukene ble låst og rommene fylt med 2 cm vann over laveste punkt på badene ved slukene. Vannstand ble målt før og etter prøven som vært i 23 timer. Det visste seg at det var ingen vann tap fra badet.
