# Tilstandsrapport

📍 Stensboddvingen 23, 2150 ÅRNES

# gnr. 179, bnr. 64

Befaringsdato: 28.05.2025

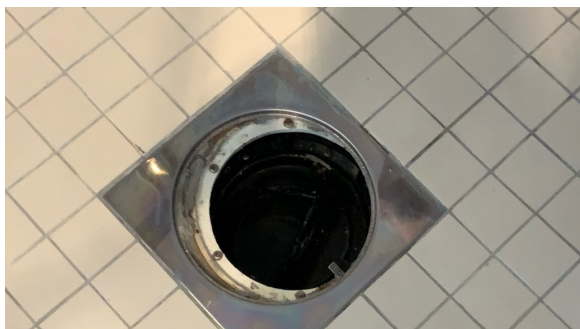
- Det er påvist at høydeforskjell fra topp slukrist til gulv/synlig topp membran ved dørterskel er mindre enn 25 mm.
- Det er påvist avvik i fallforhold til sluk i forhold til krav i forskrift på byggetidspunktet.

- Overvåk tilstanden jevnlig. For å få tilstandsgrad 0 eller 1 må tettesjiktet skiftes ut, men tidspunktet for når dette er nødvendig er vanskelig å si noe om.
- Det er viktig å merke seg at levetiden til en membran varierer basert på kvalitet, installasjon og bruk. Eldre membraner kan bli sprø og sprekke opp, noe som fører til at de mister sin vanntettende funksjon. Dette kan resultere i vannlekkasjer gjennom vegger og gulv og fuktskader.
- Sluket må sjekkes og rengjøres jevnlig.
- Overvåk tilstanden jevnlig. For å få tilstandsgrad 0 eller 1 må slukløsningen skiftes ut og sannsynligvis må også membransjiktet skiftes/utbedres. Det er imidlertid vanskelig å si noe om tidspunktet for når dette er nødvendig.
