**Leilighet**  
**Håkonshellaveien 229**  
**5174 Mathopen**

#### Boligens tekniske tilstand:

Takstmann

Dato: 01/04/2025

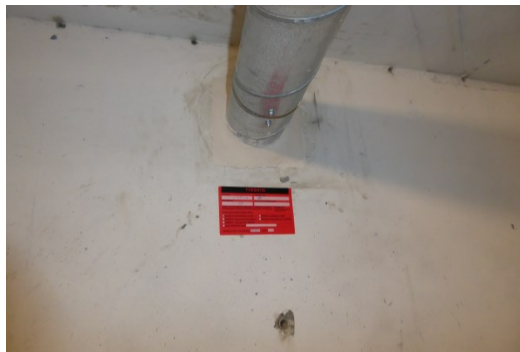
Bruk og dokumentasjon av brannsikker  
tettemasse ved gjennomføring.

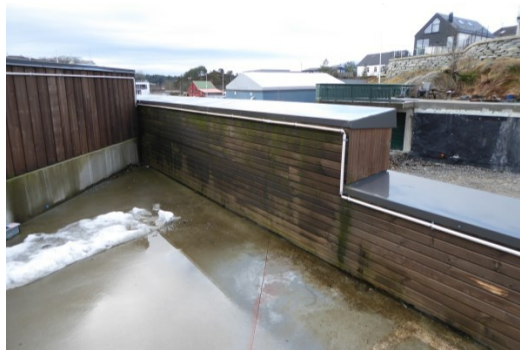
Det ble ikke påvist tegn som tyder på at ytterveggskonstruksjonen ikke opprettholder tiltenkt funksjon. Panelkledningen fremsto med normal alders- og værslitasje, dog med stedvise vridde kledningsbord grunnet mangelfull innfestning. Panelkledning som er behandlet med Møre Royal metoden, har lang levetid grunnet 2- trinns behandling med kobberbasert trykkimpregnering og langtidskoking i olje. Panelkledningen vil derfor inneha ekstrem råtemotstand og god stabilitet mot krymp og sprekking. Over tid vil vær og vind slite på treverket. UV-stråler fra solen bleker ned pigmenter og gjør treverket "værgrått". Regn vil over tid gradvis vaske ut olje og slite på pigmentene. fasadeplatene fremsto som hele og uten skader, med stedvise flekker av fugleskitt og begroing av grønske/alger i plateskjøter,

Parti på parapetvegg ved biloppstillingsplasser med grønske.

Det anbefales fasadevask. Fasadevask er en viktig del av renholdet for å kunne på best mulig måte ivareta bygget og fasadens materiale. Forurensing, veistøv, pollen, grønske/algevekst og smuss legger seg som et belegg på byggets kledning og kan over tid være skadelig for fasaden. Til rengjøring brukes en mild husvask og vannslange med normalt trykk. Høytrykkspyler kan lett skade treet og ta bort pigmenter som ikke skal fjernes. Grovestimatet gjelder fasadevask utført fra lift. Fasadevask bør gjennomføres minimum hvert 5. år. Fasadevasken kan utføres på dugnad, men er i tiltaket lagt inn med en kostnad lagt opp mot bruk av entreprenør. Det er lagt til grunn et areal på ca 3.800m<sup>2</sup>. Løse kledningsbord festet lokalt med egnet produkt og metode.

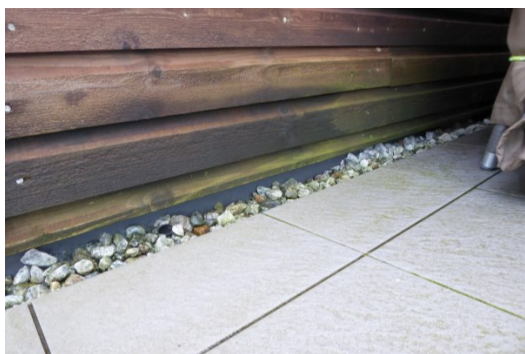
Panelkledning med grønske-/algevekst ved terrasse.

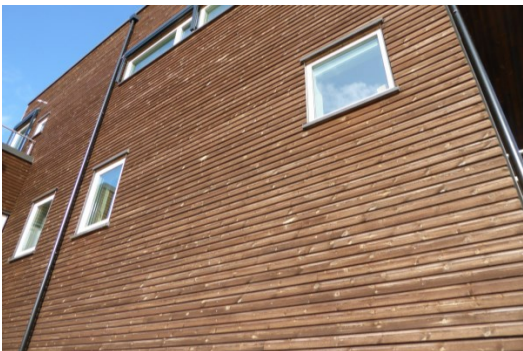
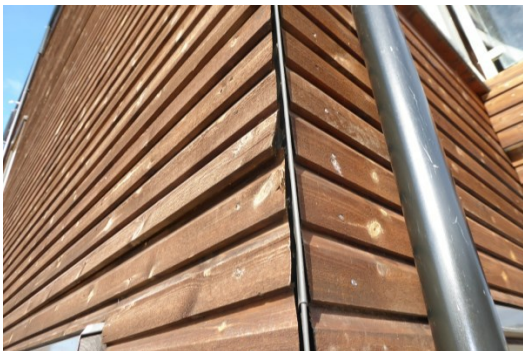
Det ble ikke påvist tegn som tyder på at ytterveggskonstruksjonen ikke opprettholder tiltenkt funksjon. Kledningen fremsto med normal alders- og værslitasje, dog med stedvise vridde kledningsbord grunnet mangelfull innfestning. Kledning som er behandlet med Møre Royal metoden, har lang levetid grunnet 2- trinns behandling med kobberbasert trykkimpregnering og langtidskoking i olje. Panelkledningen vil derfor inneha ekstrem råtemotstand og god stabilitet mot krymp og sprekking. Over tid vil vær og vind slite på treverket. UV-stråler fra solen bleker ned pigmenter og gjør treverket ”værgrått”. Regn vil over tid gradvis vaske ut olje og slite på pigmentene.

Det anbefales overflatebehandling av fasadene mot slutten av vedlikeholdsperioden. På flater utsatt for mye sollys eller sterk vind og nedbør, er vedlikeholdsbehovet større enn på himlinger eller materialer som er montert under takoverbygg. Overflatebehandlingen innebærer etterfylling med Møre Royal treolje. Produsenten av kledningen anbefaler vedlikehold for å bevare kledningens egenskaper, ved oljing etter ca 10 - 20 år. Intervallet er avhengig av værforhold der kledningen brukes. Fasaden vaskes og overflatebehandles etter produsntens anbefalinger. Løse kledningsbord festet lokalt med egnet produkt og metode.

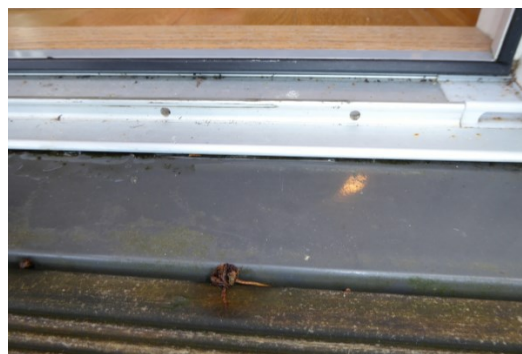
Beslagsløsning ved hev- og skyvedør med vannfilm i overgang.

Det anbefales å gjennomføre en kontroll av beslagsløsningen under terskel på hev- og skyvedørene ut på terrasser. Kontrollen bør utføres på terrassen der det er mistanke om lekkasje, samt på et utvalg opp mot 5 andre terrasser fordelt rundt i bygningsmassen. Dette vil kunne gi et godt bilde av valgt metode for tetting og lokale avvik/mangler som kan føre til lekkasje. Kontrollen bør gjøres ved å fjerne terrassebord som ligger inn mot yttervegg, slik at beslaget kan demonteres for kontroll av hvordan terrassemembran er tettet mot underkant av dør/terskel. Eventuelle funn under kontrollen, vil gi nærmere anbefalinger om nødvendige tiltak. Disse er derfor ikke synliggjort i denne rapporten. Forøvrig ingen anbefalte tiltak på vinduer og terrassedører utover normalt innvendig vedlikehold av overflater og åpningsmekanisme som forestås av hver enkelt beboer.

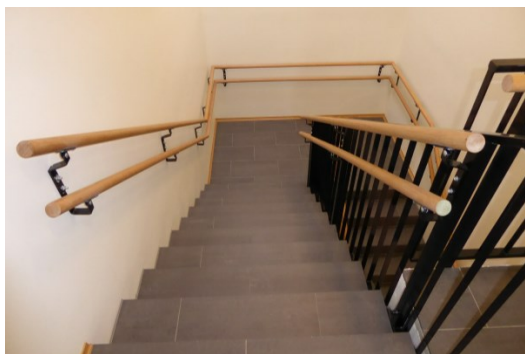
Trappeløp sett ovenifra - trinn uten trappeneser i kontrast.

Det anbefaleså merke trappeneser med kontrast. Dette kan gjøres ved bruk av sklisikker og kontrastfarget tape. Det opplyses om at dette tiltaket ikke trigges av et forskriftskrav for denne eiendommen, men at tiltaket ses som et godt tiltak for å ivareta beboeres sikkerhet. Tiltaket forutsettes utført av beboere/styret på dugnad, og estimatet gjenspeiler innkjøp av sklisikker tape i kontrastfarge.

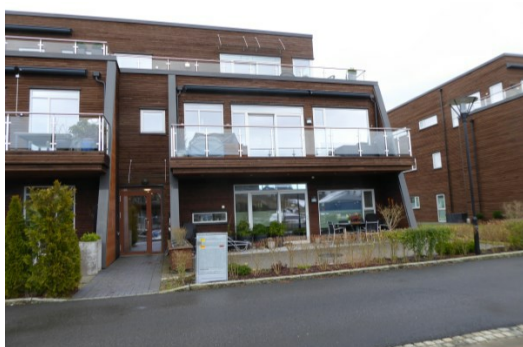
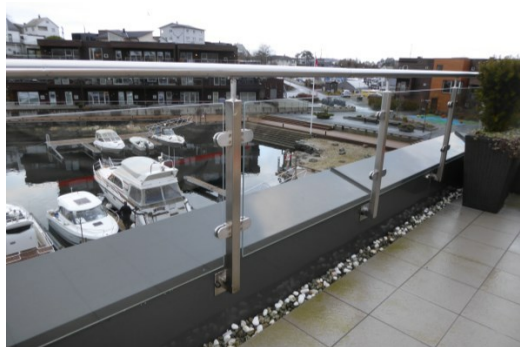
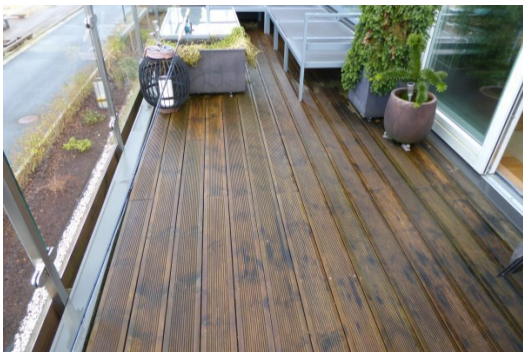
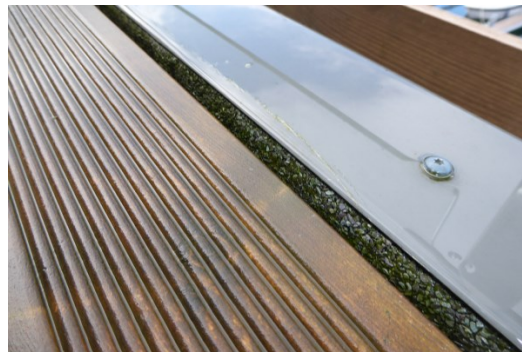
Bildet viser alle terrassetypene.

Bildet viser rekkverksløsning, drenserenne og flistekking 3. etg.

Tretremmegulv på terrasse 2. etasje.

Overgang mot ytterkant viser asfalt takbelegg som membran.

Det anbefales å kartlegge faktisk utførelse av slukløsning på terrassene der det ligger membran. Videre anbefales det å rense disse sluken/systemene, slik at vann ikke hindres ved avrenning. Estimater i dette tiltaket kartleggingen av slukene. Arbeidene anbefales utført av personer med kjennskap til bygningsteknikk, derfor er utførende satt til entreprenør. Rens av slukløsningene utføres av hver enkelt beboer, etter at faktisk løsning er påvist og instruks for rens er utarbeidet.

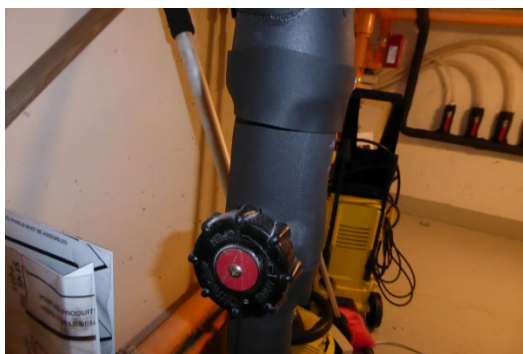
Hovedstoppekran på vanninnlegget i bygget.

Det anbefales at innvendige hovedstoppekraner årlig funksjonstestes og at det foretas jevnlig tilsyn. Tiltaket bør inngå i boligselskapets internkontrollrutine. Estimater gjelder eventuelle enkle utbedringstiltak ved skifte av hendler/dreiehjul.

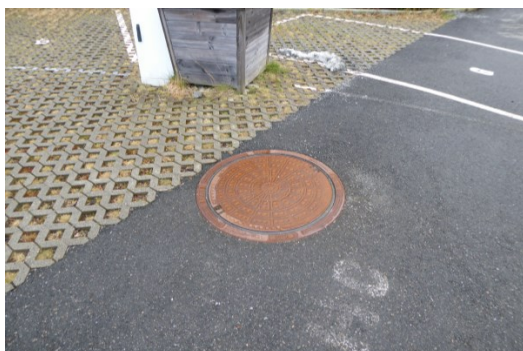
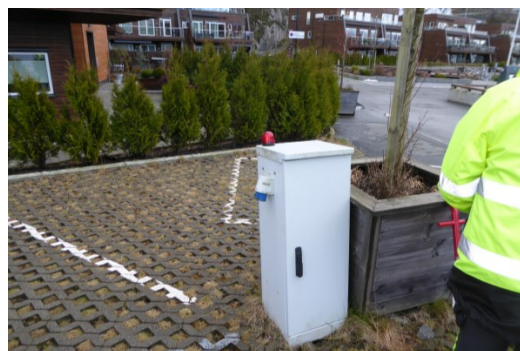
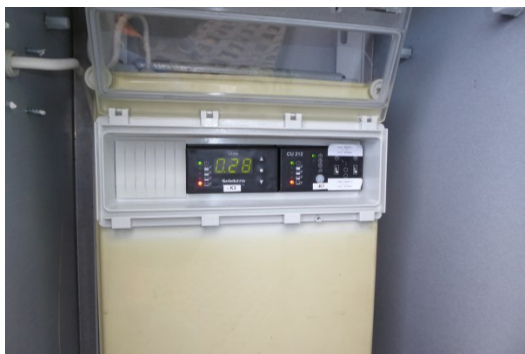
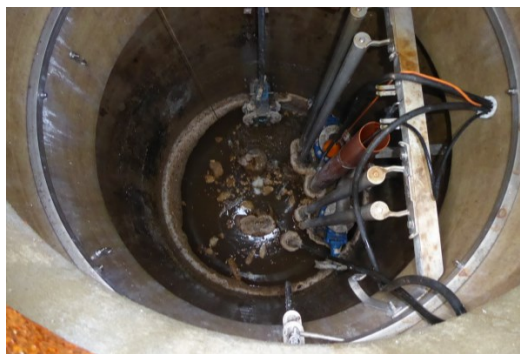
Kum for pumpeanlegg avløpsvann.

Styringsboks for pumpeanlegg, med visuell alarm.

Styringsenheten for pumpeanlegget.

Pumpekum med pumper.

Boligselskapet har serviceavtale for pumpekum. I forbindelse med vedlikeholdet bør det vurderes nødvendighet for fettspyling av kum, forøvrig anbefales det en spyling hvert 5. år. Estimert beløp gjelder serviceavtale og fettspyling.

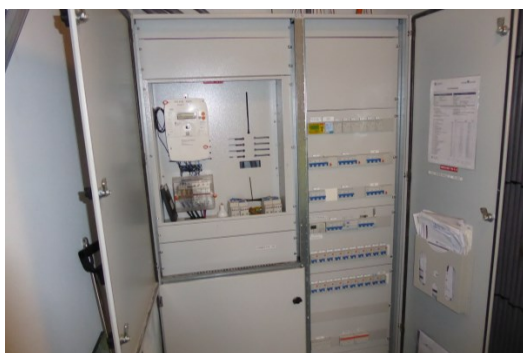
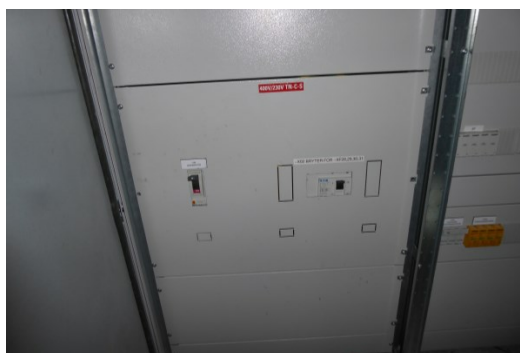
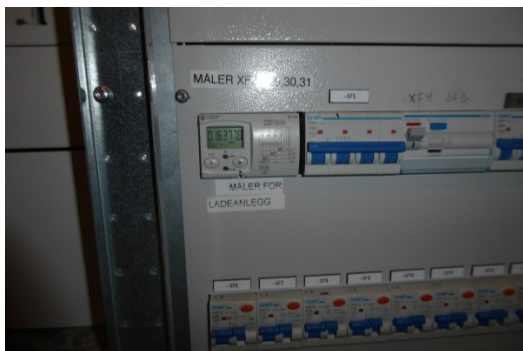
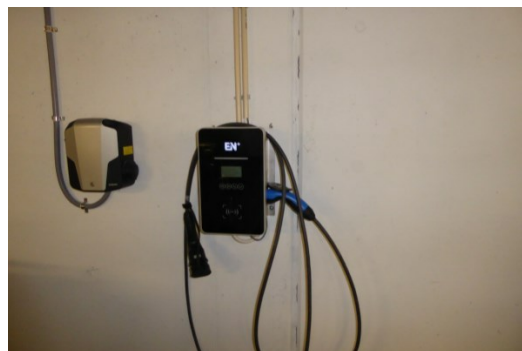
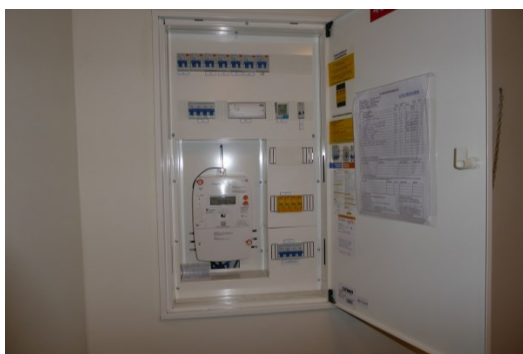
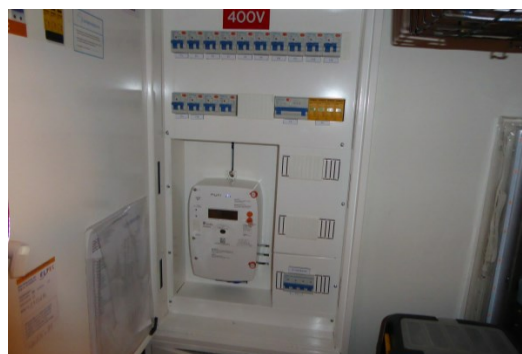
Hovedfordelingstavle med el-inntak.

Hovedbryter til venstre.

Måler for ladeanlegget el-bil.

Ny og gammel ladestasjon - ny til høyre i bildet.

Fordelerskap for fellesarealer i et av byggene.

Underfordelingsskap for leilighet.

Det anbefales at HMS-ansvarlig i boligselskapet jevnlig gjennomfører visuell kontroll og dokumenterer dette via sjekklister i boligselskapets internkontrollsystem. Ved bruk av tidligere anbefalte HMS-modul i Styrerommet.no, vil dette være ivarettatt med gode sjekklister og kontroll rutiner. Videre anbefales det at det gjennomføres nevnte termografering og kontroll jf. NEK 405.

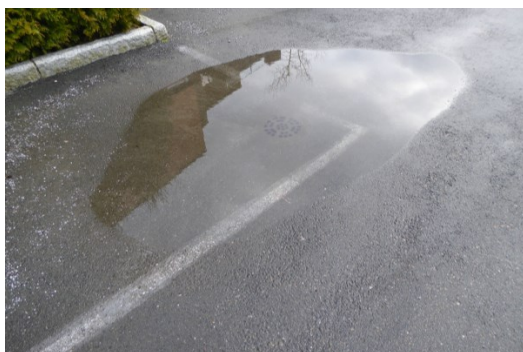
Vannansamling ved tett overvannssluk.

Det anbefales å kartlegge overvannssystemet på eiendommen. Dette for å ha nødvendig oversikt over hvor overvannet ledes. Videre må kummer og rørføringer på systemet jevnlig renses og kontrolleres, slik at de ikke tilstoppes og hindrer tiltenkt funksjon. Kartleggingen gjelder rens og kamerakjøring av sluk/rørføringer, noe som anbefales utført hvert 5. år.

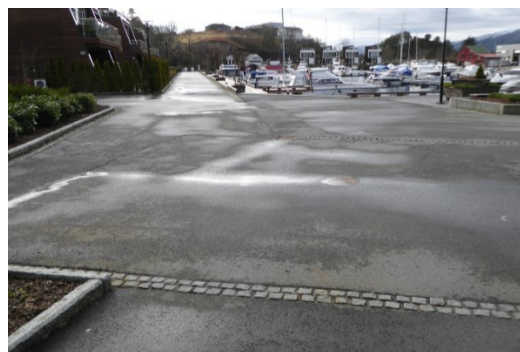
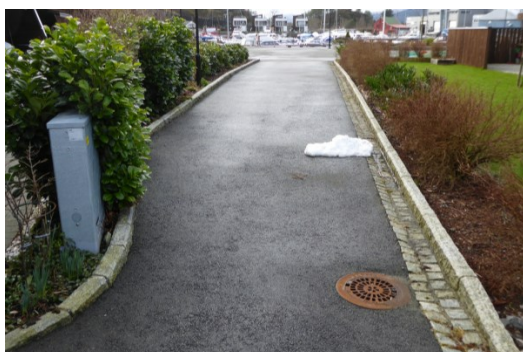
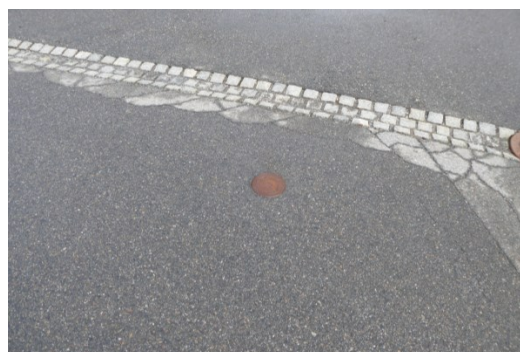
Oversiktsbilde som viser flere overvannssluk og renne.

Renne langs kantstein som fører til overvannssluk.

Renne mot overvannssluk.

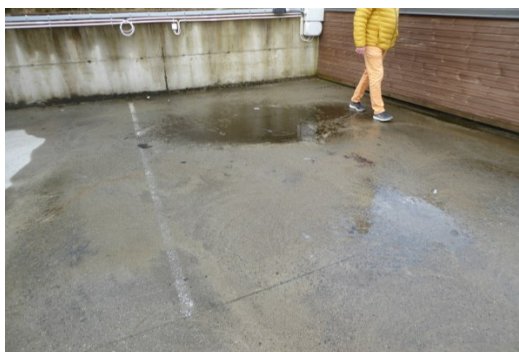
Fallsonene på dekket ved biloppstillingsplassene, har svanker og avvik fra tiltenkt funksjon. Dette fører til vannansamlinger, som fører til dannelse av isflekker i vinterhalvåret. Det er også rapportert om mulige lekkasjer ved slukgjennomføringene, som skaper utfordringer både i garasje og i fellesarealene i inngangsplan bygg Kompasset. Forholdet er meldt utbygger, og har status som en reklamasjonssak i henhold til oversikt mottatt fra styret. TG settes av denne grunn.

Stående vann på dekket ved biloppstillingsplasser.

Sameiet må følge opp denne saken tett. Lekkasje fra sluk som er ført gjennom bygningskropp til innvendige arealer, utgjør en stor andel av skadesaker som meldes til forsikringsselskaper og utbyggere. Dette er saker som ofte kan medføre kompliserte og kostnadskrevende utbedringstiltak. Det er viktig å påse at lekkasjene ikke medfører skader i betongen, og betonganalyser i de berørte områdene anbefales. Dette er kostnader som ansvarlig for mangelen bør bære, men det er ofte vanskelig å nå frem med slike krav. Dette tiltaket gis ikke et kostnadsestimat, da dere allerede har en pågående sak mot utbygger. Det kan være lurt å vurdere om sameiet skal engasjere byggt teknisk konsulent med kompetanse på denne type saker, slik at dere får profesjonell bistand. Da kan det ofte være lettere å nå frem med krav om utbedring.

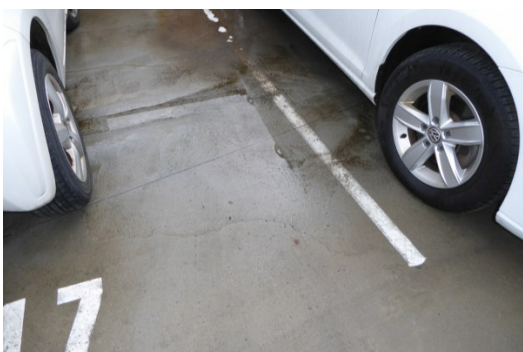
Stående vann på dekket ved biloppstillingsplasser.

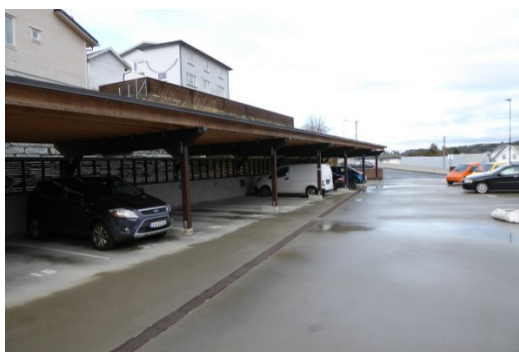
Bildet viser dreneren med ansamlinger av vann på flere pkt.

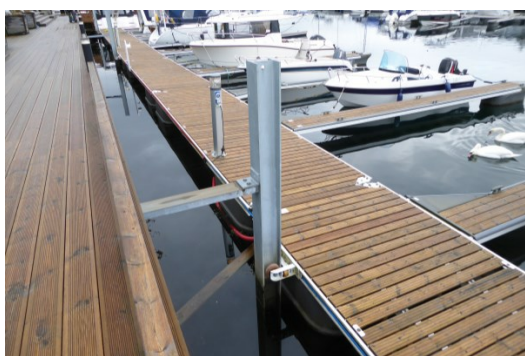
Bryggeanlegget fremsto i tilsynelatende god stand. Vår vurdering begrenser til generell art, da vi ikke besitter utvidet maritim kompetanse på denne type anlegg. Anlegget ser ut til å motta jevnlig stell og vedlikehold, og det er rapportert at det fjernes begroing og grønske på deler som er i kontakt med vann. Dette gjøres jevnlig av beboere. Jevnlig vedlikehold av et slikt bryggeanlegg baserer seg stort sett av å holde alle koblinger og skrueforbindelser under oppsyn, fjerne groing på- og sjekke pontonger for skader, kontrollere fortøyningspunkter, CombiCoat belegget på stålkonstruksjonene og foreta nødvendig vedlikehold på tredekket.

Bildet viser langsgående bryggeanlegg med glidefeste.

Det anbefales at ordningen med "havnesjef" i boligselskapet opprettholdes, og at fokuset er på nødvendig vedlikehold i henhold til FDV-dokumentasjonen på bryggeanlegget. Mye av dette arbeidet foretas i dag av beboere med nødvendig kompetanse (marinedykkere), så kostnadsestimatet for dette tiltaket gjelder adm. kostnader og diverse i forbindelse med dugnadsarbeidene. Ved behov foretas utskiftninger av komponenter slik at tiltenkt funksjon opprettholdes.

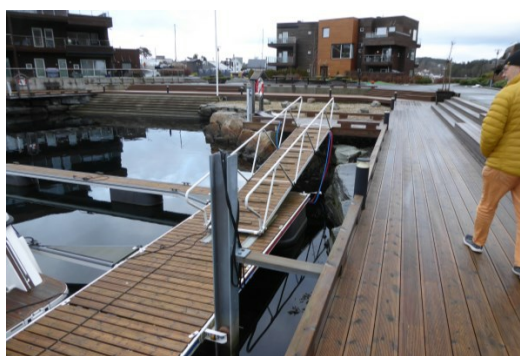
Landgang for langsgående brygge.

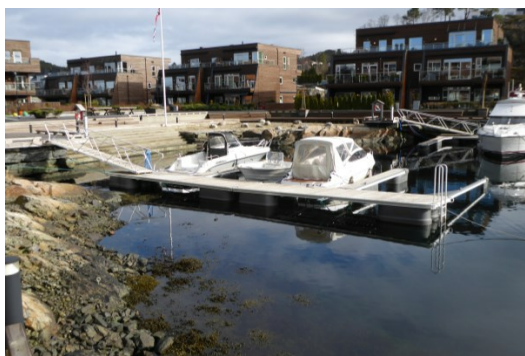
Den minste flytebryggen.

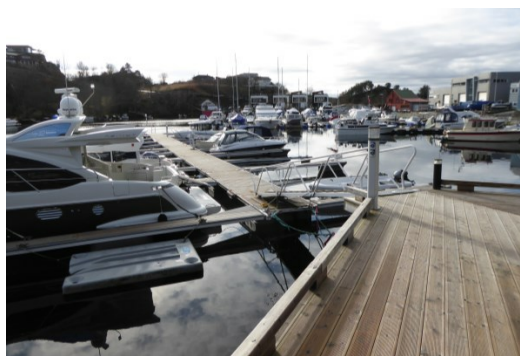
Den største flytebryggen.

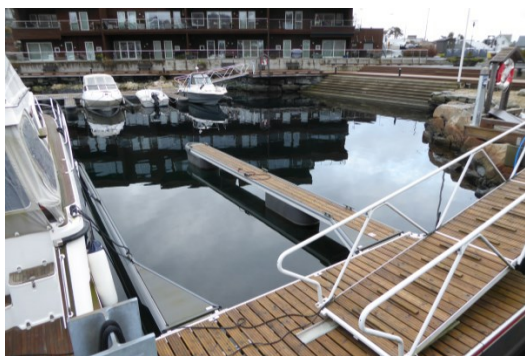
Utriggere - gangbar til høyre og enkel til venstre.

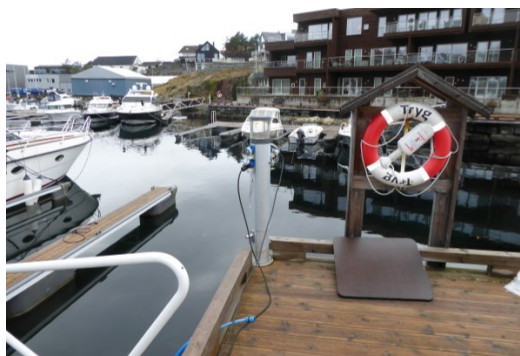
Redningsbøye fra Tryg.
