| Meglerfirma | Eiendomsmegleren Din Telemark AS | Oppdragsnr. | 48250066 |
| Adresse | Haugedalsvegen 148 | | |

# Tilstandsrapport

## ENEBOLIG

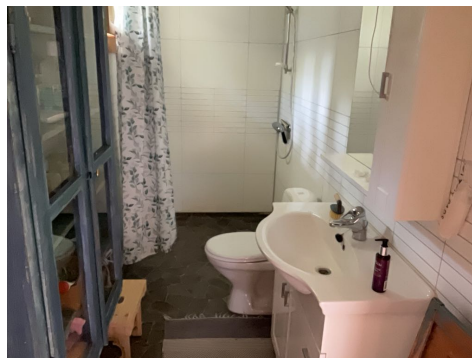
Bad på etasjeplan

- Det er påvist mangelfull/feil utførelse rundt rørgjennomføringer e.l. som gir fare for fukt i konstruksjonen i våtsone.

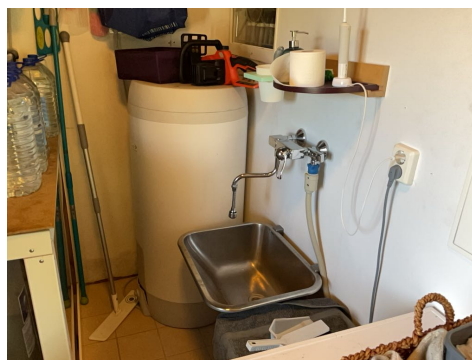
Vaskerom i underetasjen

Det har tidligere vært en lekkasje, men denne er utbedret. Det er derfor nor fuktskjolder på vegg i gang mot vaskerom.

- Det er påvist at høydeforskjell fra topp slukrist til gulv/synlig topp membran ved dørterskel er mindre enn 25 mm.
- Det er påvist avvik i fallforhold til sluk i forhold til krav i forskrift på byggetidspunktet.

- Våtrommet fungerer med dette avviket.

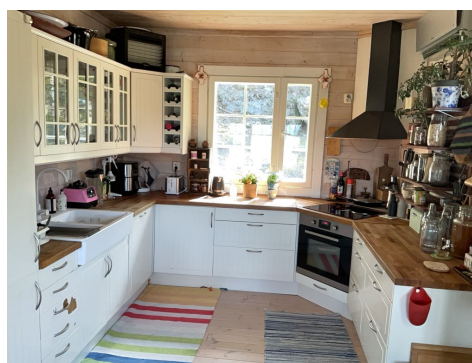
Ifølge eier, vil fronter med skade bli malt før salg.

IKEA kjøkkeninnredning.

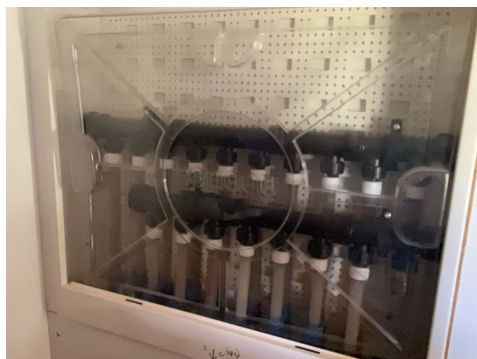
Innvendige vannledninger er av plast (rør i rør). Det er besikttet i rørskap.

Vannskap på vaskerom.
