# Tilstandsrapport

Fritidsbolig

Storengveien 189, 9158 STORSLETT

Befaringsdato: 03.06.2024

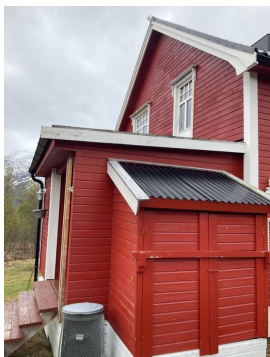
Malt balkongdør fra 2005 på soverom på loft. Døra må blokkeres på grunn av manglende rekkverk på taket!

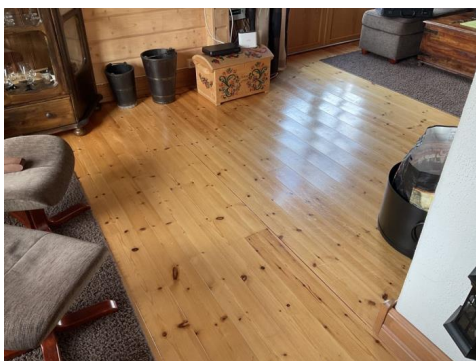
Lakkert furugolv i stue og kjøkken. Laminat i gang. Noen tørkesprekker i furugolv.

Lakkert furugolv i stua og på kjøkkenet.

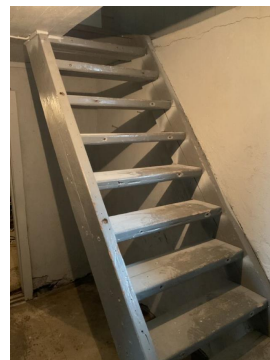
Rekkverk og håndløper mangler.

- Det er ikke krav om utbedring av åpninger opp til dagens krav.
- Rekkverk må monteres for å lukke avviket.
- Håndløper bør monteres, men det var ikke krav på byggetidspunktet.

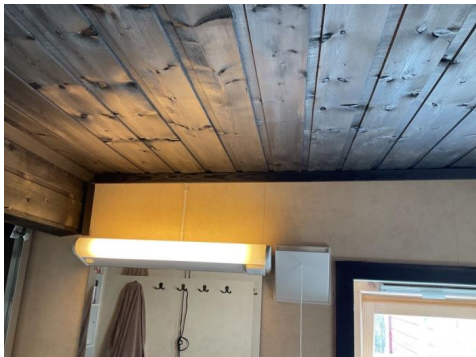
Trepanel i taket.

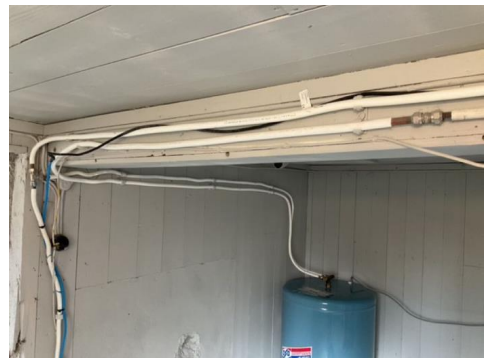
Vannledninger av kobber med plastkappe.

- Tidspunkt for utskiftning av vannledninger nærmer seg.
- Det er ikke behov for utbedringstiltak siden anlegget fungerer i dag, men ut ifra alder kan skader plutselig oppstå på eldre anlegg.
- Anlegget må sjekkes av fagperson, som må utføre eventuelle tiltak på anlegget.
- I forbindelse med oppgradering av våtrom vil det være naturlig med utskiftning av rør.

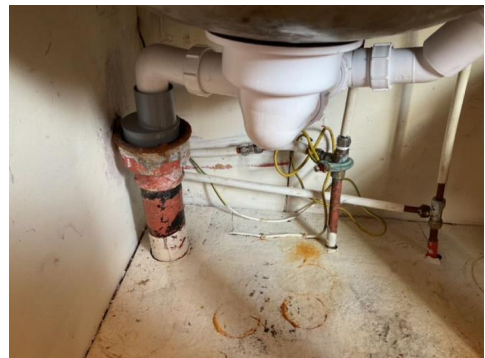
Avløpsrør av plast og støpejern i kjøkkenbenken.

- Det er ikke behov for utbedringstiltak siden anlegget fungerer i dag, men ut ifra alder kan skader plutselig oppstå på eldre anlegg.
- I forbindelse med oppgradering av våtrom vil det være naturlig med utskiftning av rør.
- Tidspunkt for utskiftning av avløpsrør nærmer seg.
- Anlegget bør sjekkes av fagperson.

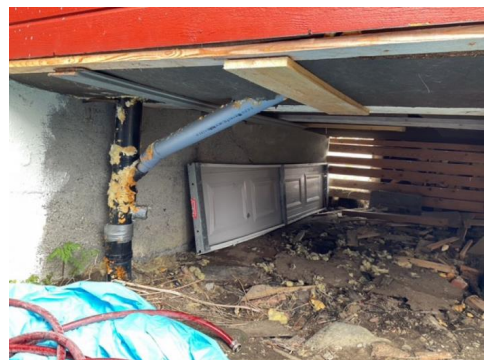
Avløpsrør av plast fra 2005 under badet.

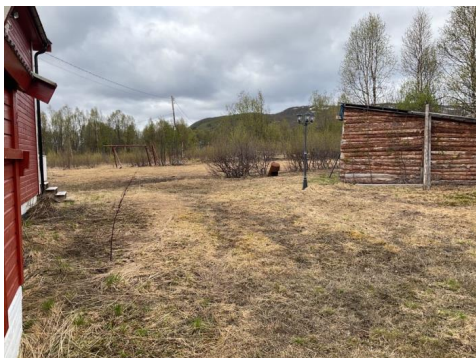
Det bør lages litt mer fall fra grunnmuren.

Terrenget på nordsiden av boligen. For lite fall fra muren.

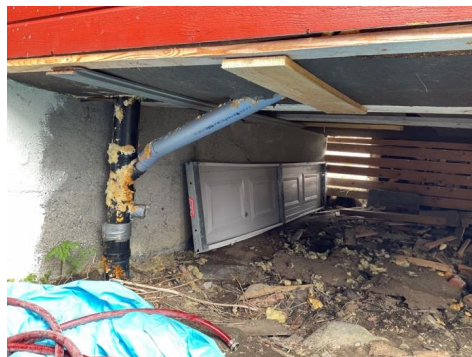
- Det er ikke behov for utbedringstiltak siden anlegget fungerer i dag, men ut ifra alder kan skader plutselig oppstå på eldre anlegg.
- Avløpsanlegget må sjekkes.

Avløpsrør av plast fra 2005. Direkte til septik.
