# Tilstandsrapport

Enebolig

Gjerstad 24, 8450 STOKMARKNES

Befaringsdato: 19.06.2025

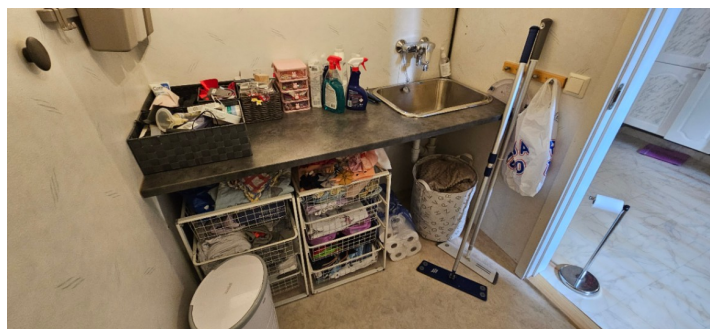
## 2. ETASJE > VASKEROM

- Det er påvist at gulvoverflaten har sprekker.
- Det er registrert knirk i gulvet.

- Det må gjøres tiltak for å lukke avviket.
- Knirk i gulv på et våtrom kan skyldes flere ting, blant annet manglende stivhet i underliggende konstruksjoner, at konstruksjonen har skader grunnet råte/fukt eller andre typer skader. Man kan i disse tilfeller ikke utelukke at det er behov for omfattende utbedringer.
- Til tross for knirkelyder i gulvet, virker gulvets funksjonalitet ellers intakt, men tiltak kan ikke utelukkes.
- Sprekker i et vinylbelegg kan føre til at vann trekker ned i gulvkonstruksjonen med påfølgende fukt/råteskader.

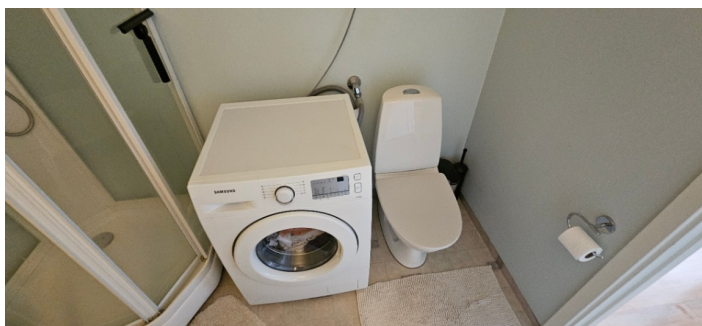
## 1. ETASJE - Utleie > BAD/VASKEROM

- Når sluket har begrenset tilgang, er det vanskelig å rengjøre sluket og å inspisere den for å oppdage skader i membranen/fuger rundt sluket, som er avgjørende for å forhindre lekkasjer.

Det er viktig at sluket rengjøres jevnlig for å sikre avløp.
