# Monåberget 18

# Tilstandsrapport

gnr. 36, bnr. 154

Befaringsdato: 10.06.2025

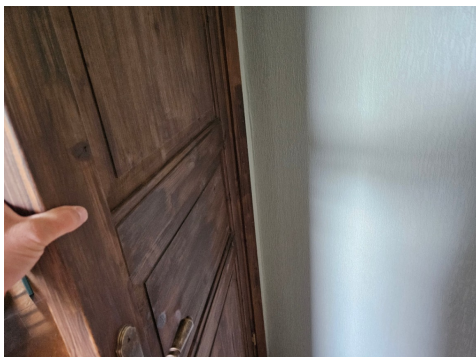
### KJELLER > BAD

- Det er vindu/dør med ikke fuktbestandige materialer i våtsonen (ved vask, dusj, badekar, osv.), løsningen eller byggematerialet er uegnet.
- Våtromsplater er ikke montert fagmessig.

- Uegnede materialer må fuktbeskyttes/utskiftes.
- Dersom våtromsplatene ikke er montert fagmessig, kan dette medføre utettheter som øker risikoen for fuktinntrengning bak platene. Over tid kan dette føre til oppfukning av tilstøtende konstruksjoner, noe som kan resultere i råteskader, muggvekst og eventuelle lekkasjer.

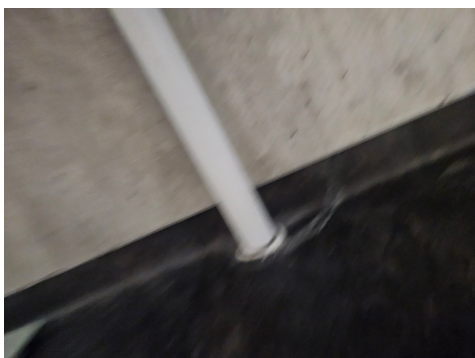
## KJELLER > BAD

- Våtrommet har behov for omfattende oppgraderinger. For å sikre en løsning som oppfyller gjeldende krav, bør tettesjikt, sluk og røropplegg oppgraderes og dokumenteres.
- Manglende oppgradering av våtrommet medfører høy risiko for at konstruksjonene ikke vil tåle vanlig bruk av vann eller lekkasjer. Dette kan føre til fuktskader på tilstøtende konstruksjoner.

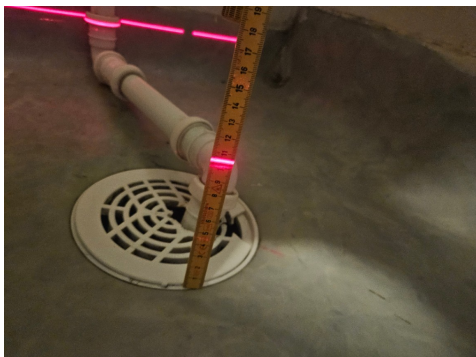
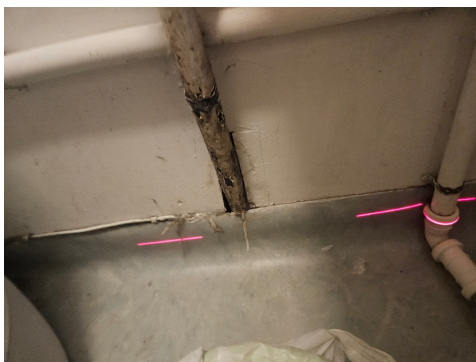
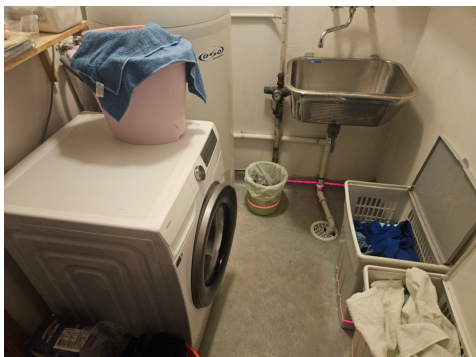
## KJELLER > VASKEROM

Det er ikke foretatt hulltaking på våtrommet, tilliggende vegger hadde ikke tilkomst på befaringsdagen. Det er foretatt fuktmåling ved stikkprøve med egnet måleutstyr og ingen forhøyede fuktverdier er registrert. Stikkprøve kan ikke utelukke forhøyede fuktverdier andre steder på rommet.

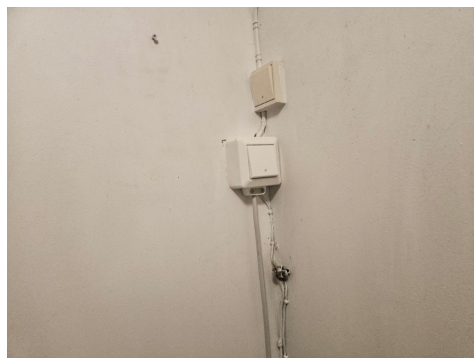
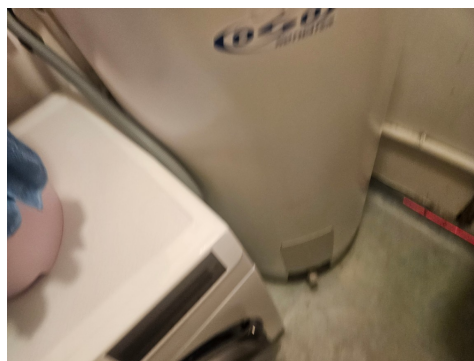
### TG 2 Elektrisk anlegg

Takstmann er ikke EL fagmann og deler av anlegget er skjult. På generelt grunnlag anbefaler DSB(Direktoratet for Sikkerhet- og Beredskap) kontroll av EL anlegg hvert 5. år. Kostnadsestimat i rapporten her, er for en EL-kontroll og hensyntar ikke eventuelle fremtidige påkostninger for utbedring av eventuelle avvik.
