# Tilstandsrapport

Enebolig

Nistutrøvegen 15, 6652 SURNADAL

Befaringsdato: 23.05.2025

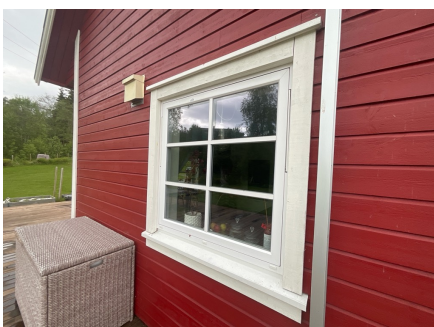
## TG 1 Vinduer

Bygningen har PVC vinduer med 2-lags glass.

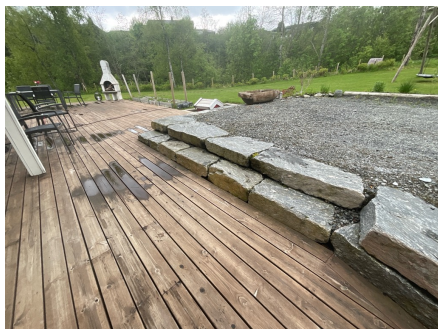
## TG 1 Utvendige trapper

Det er anlagt steintrapp med 1 trinn inn mot terrasse/ inngangsdør.

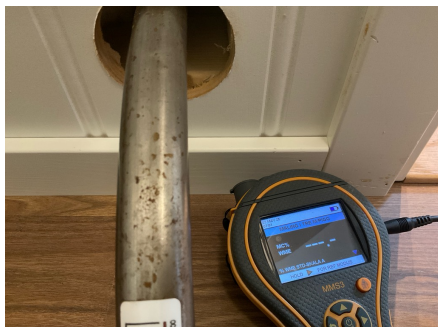
### TG 1 Tilliggende konstruksjoner våtrom

Hulltaking er foretatt uten å påvise unormale forhold. Hulltaking er foretatt ved/i Bod. Fuktkvotemåling (vekt%) i konstruksjonen ble målt til 6%.

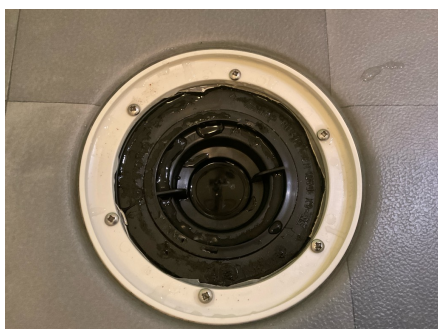
### TG 1 Sluk, membran og tettesjikt

Det er plastsluk og synlig vinylbelegg som tettesjikt.

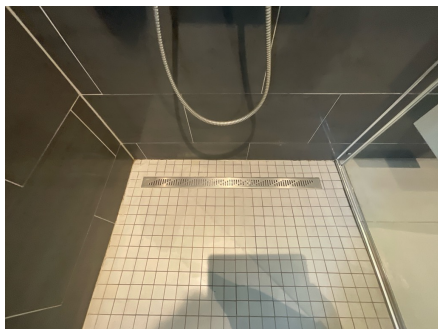
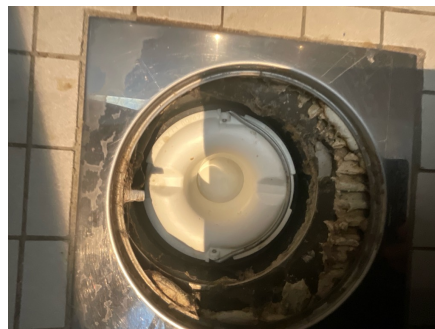
Det er plastsluk under badekar og slukrenne i dusj og smøremembran med ukjent utførelse.

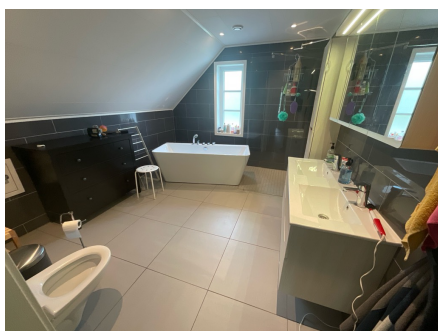
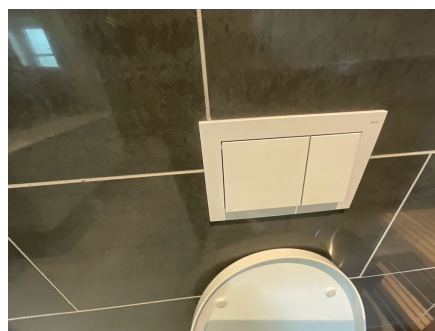
### TG 1 Sanitærutstyr og innredning

Rommet har innredning med 2 nedfelte servanter, veggmontert toalett, badekar og dusjvegger.

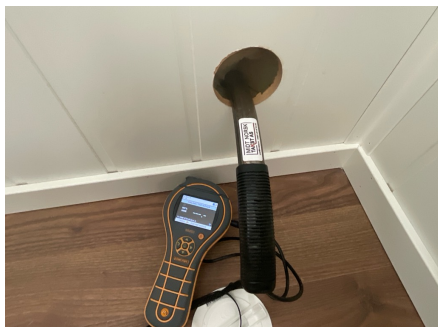
### TG 1 Tilliggende konstruksjoner våtrom

Hulltaking er foretatt uten å påvise unormale forhold. Hulltaking er foretatt ved/i Soverom. Fuktkvotemåling (vekt%) i konstruksjonen ble målt til 6%

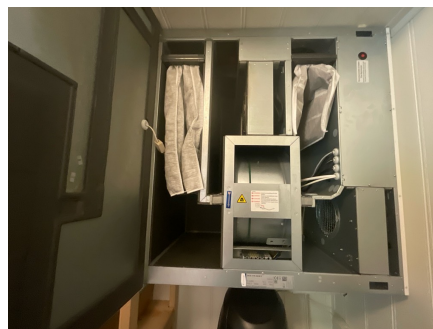
## TG 1 Ventilasjon

Boligen har balansert ventilasjon. Selger opplyser at filter er skiftet årlig.

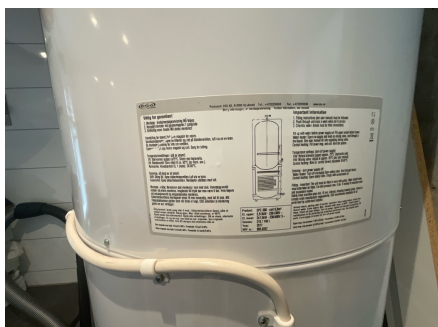
## TG 1 Varmesentral

Det er etablert El-kolbe for oppvarming av vannbåren varme, denne er plassert på vaskerom.

## TG 1 Varmtvannstank

Varmtvannstanken er på ca. 200 liter og er i kombinasjon med El-kolbe.

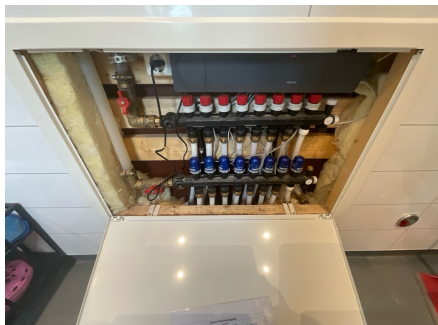
## TG 1 Vannbåren varme

Fordelingsskap for vannbåren varme er inne på vaskerom. Selger opplyser at det er varme i gulv i hele 1. etasje og bad loftoplan.

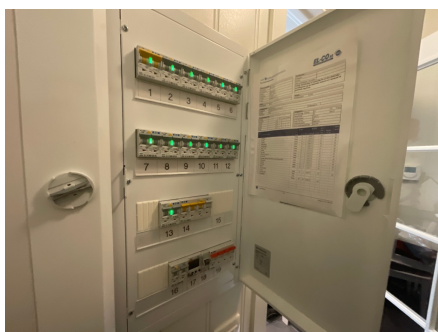
12. Foreta en helhetsvurdering av det elektriske anlegget, dets alder, allmenne tilstand og fare for liv og helse. Bør det elektriske anlegget ha en utvidet el-kontroll?

**Ja - Ut fra alder anbefales på generelt grunnlag å rekvirere en el-takstmann/elektriker dersom korrekt tilstand for det elektriske anlegget ønskes. Det er anbefalt elkontroll hvert 5 år.**

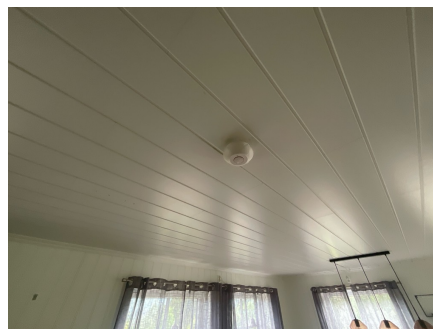
4. Er det skader på røykvarslere?

**Ukjent Brannmeldere ble ikke funksjonstestet på befaringsdagen. Funksjon er derfor ukjent,**

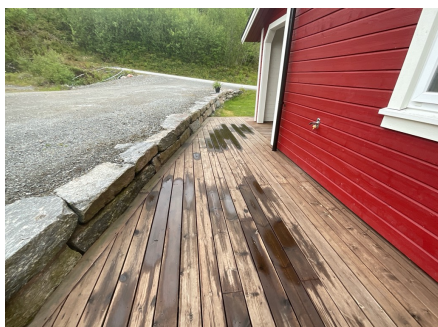
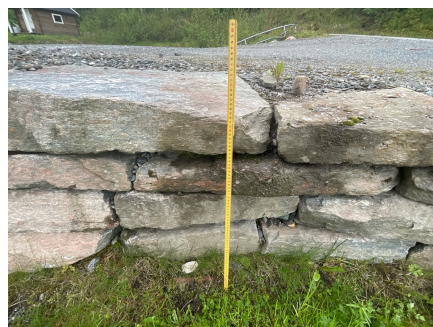
### TG 1 Forstøtningsmurer

Forstøtningsmurer er av naturstein.

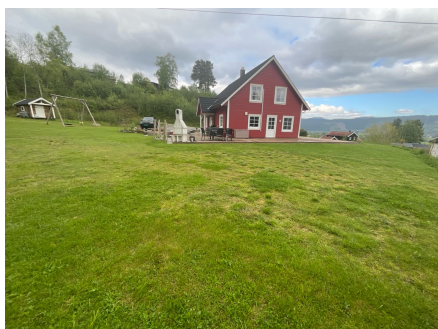
### TG 0 Terrengforhold

Eiendommen er opparbeidet med plen, innkjørsel er oppgruset.
