Tilstandsrapport

Boligbygg med flere boenheter

Måkeveien 17 A, 8450 STOKMARKNES

Befaringsdato: 19.02.2026

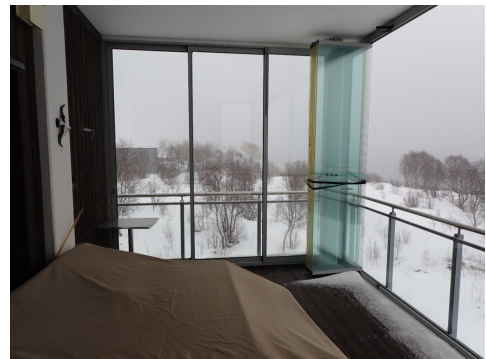
Veranda mot sør

Veranda mot sør, adkomst fra stue/kjøkken. Utført i betong, med dekke av tre. Rekkverk i aluminium og sikkerhetsglass.
Det er montert glassvegger/dører rundt hele verandaen. Fast del mot nord, "folde-vegg" mot sør og skyvedør/vindu mot øst.

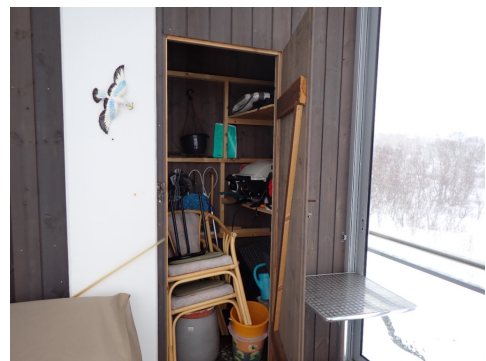
Utebod ved veranda

Liten utebod med adkomst fra veranda. Panelt labank-dør. Yttervegger i tre, vegg mot leilighet i betong.
Boden beskrives ikke andre steder i rapporten.

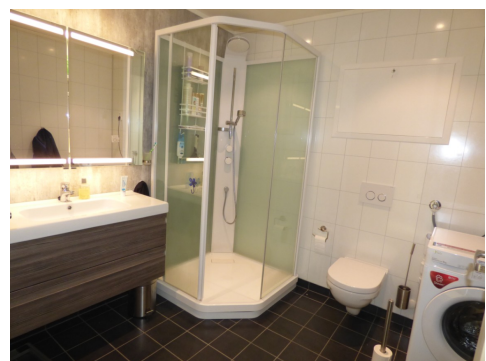
Bad/vaskerom

Ca 1 m benk med integrert vask, skuffer under. 1 m skap (ca 11 cm dypt) med speil og integrert lys over benken. Ca 35 cm vegghegt høyskap. Vegghegt toalett med innbygd cisterne. Dusjkabinett med glassvegger, opplegg for vaskemaskin.

Ifølge hjemmelshaver er innredning byttet av tidligere eier, årstall er ikke kjent (før 2021).

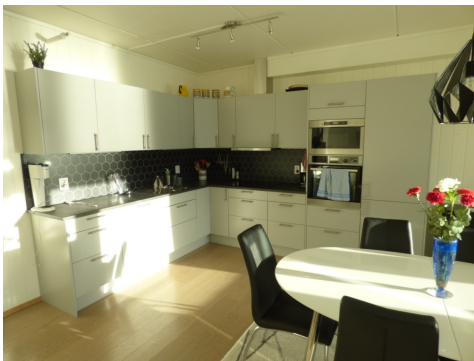
Kjøkken

Innredning med slette fronter. Benkeplate i spon med høytrykkslaminat. Ca 4 m benk inkl ca 59 cm induksjon koketopp og ca 59 cm underlimt vask med 1,5 kum.
Integrert oppvaskmaskin under benk, stekeovn og micro i høyskap.
Integrert kjøle./frysenskap.
Ca 4,25 m overskap inkl skap for avtrekksvifte.
Kitchen Board (tilsv) over benk.
Det ser ut til å være montert fuktfølger (sannsynligvis med vannstopp) under oppvaskmaskin.

Ifølge hjemmelshaver er innredning byttet av tidligere eier, årstall er ikke kjent (før 2021).
