Tilstandsrapport

Enebolig m/hybelleilighet

Solbakken 4, 8430 MYRE

Befaringsdato: 05.06.2025

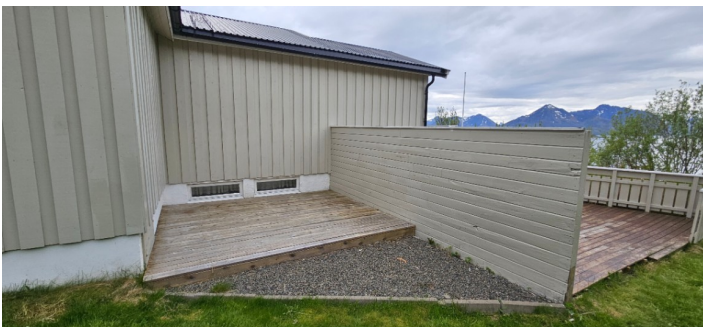
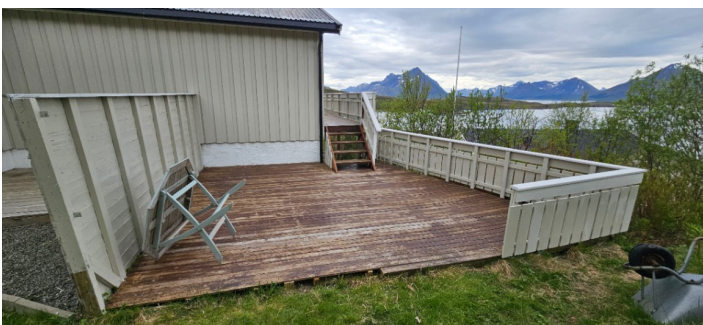
- Det er påvist fukt-/råteskader i konstruksjonen.

Det ble påvist råteskader i levegg mot nord/øst.

- Gjennomføre ytterligere undersøkelser og foreta utbedring av skade.
