# Tilstandsrapport

Enebolig m/hybelleilighet

Solbakken 4, 8430 MYRE

Befaringsdato: 05.06.2025

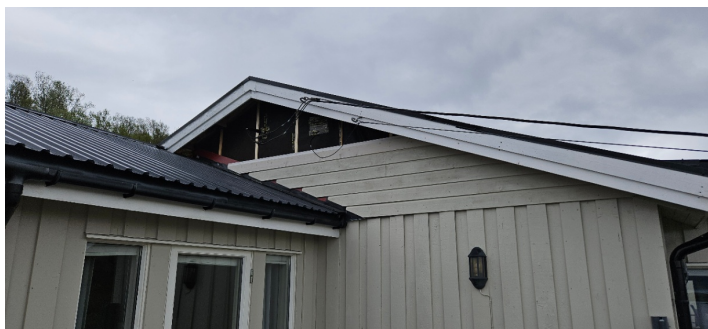
- Det er ingen eller liten lufting i nedre kant av kledning mot grunnmur.
- Det er avvik:

- Uten tilstrekkelig lufting bak bordkledningen kan fuktighet som trenger inn bak bordene eller gjennom veggen innenfra ikke tørke opp. Dette skaper ideelle forhold for råtesopp og muggvekst.

Huseier har i etterkant av befaringen opplyst at dette arbeidet er ferdigstilt.

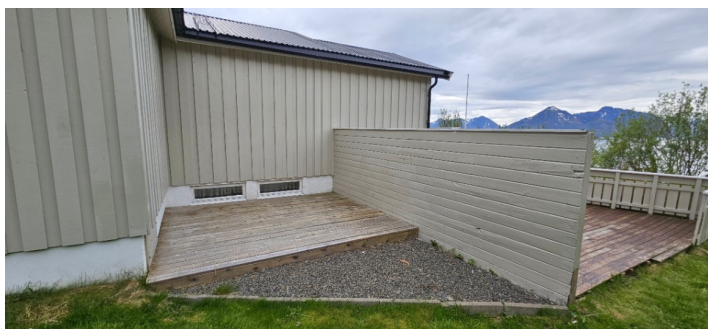
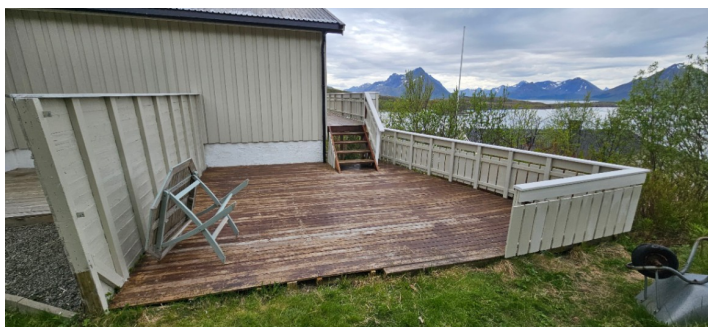
- Det er påvist fukt-/råteskader i konstruksjonen.

Det ble påvist råteskader i levegg mot nord/øst.

- Gjennomføre ytterligere undersøkelser og foreta utbedring av skade.
