# Tilstandsrapport

Enebolig

Nattmålsveien 2, 8402 SORTLAND

Befaringsdato: 29.05.2025

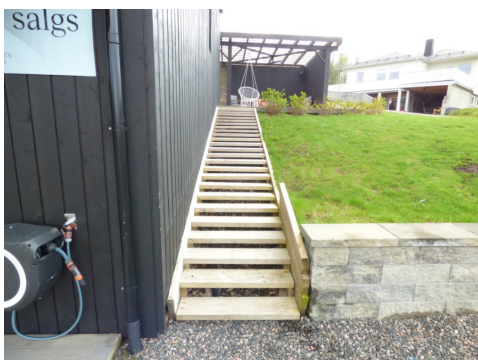
## ! TG 2 Utvendige trapper - 2

Trapp i tre fra platting til veranda. Det er montert rekkverk på "utsiden". Spotter i opptrinn.

Rekkverket er fra 90 cm (nederst) til 80 cm (øverst). Ifølge forskriften skal rekkverket være 90 cm. Dette regnes imidlertid ikke som et alvorlig avvik.

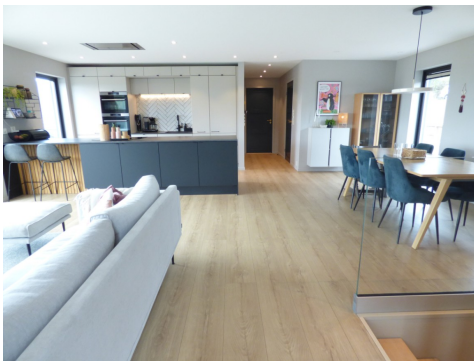
Stue/kjøkken

## TG 2 Etasjeskille/gulv mot grunn

- Det er målt høydeforskjell på mellom 15-30 mm gjennom hele rommet. Tilstandsgrad 2 gis med bakgrunn i standardens krav til godkjente måleavvik.
- Målt høydeforskjell på mellom 10 - 20 mm innenfor en lengde på 2 meter. Tilstandsgrad 2 gis med bakgrunn i standardens krav til godkjente måleavvik.

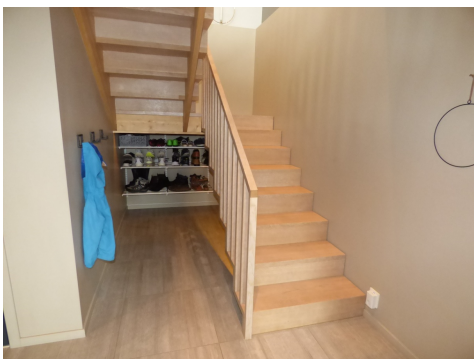
## ! TG 2 Innvendige trapper

- Åpninger i rekkverk er større enn dagens forskriftskrav til rekkverk i trapper.
- Det mangler håndløper på vegg i trappeløpet.
- Rekkverkshøyder er under dagens forskriftskrav til rekkverk i trapper.
- Det er påvist andre avvik:

Trinnhøyden er det lite gjøre noe med.
