# Stiftelsesgata 23

gnr. 55, bnr. 1284, snr. 1

Befaringsdato: 04.06.2025

Rapportdato: 05.06.2025

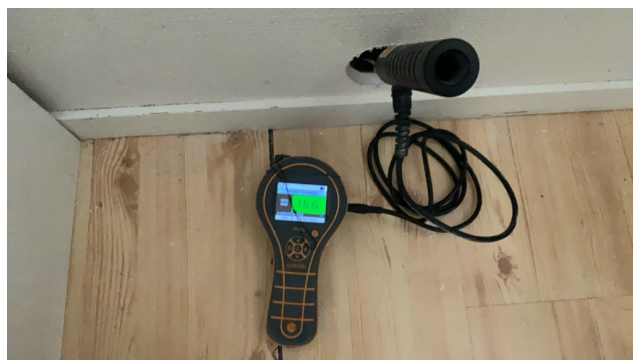
Gulvet har laminat og veggene har plater. Hulltaking er foretatt uten å påvise unormale forhold og er foretatt i stue. Fuktkvotemåling (vekt%) i konstruksjonen ble målt til 16 %.

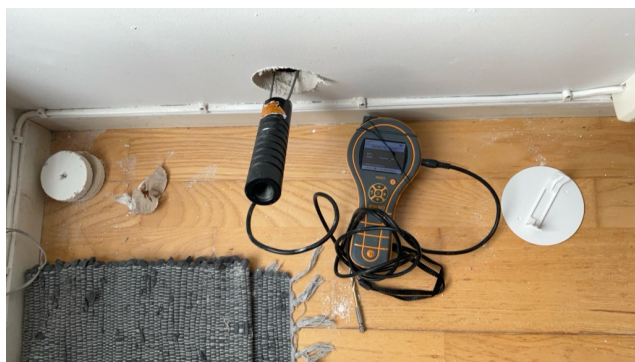
Hulltaking er utført fra kjøkken mot våtsone på badet. Det ble ikke avdekket unormale forhold på undersøkelsesstedet. Det presiseres at hulltaking kun er en stikkprøve, og at funnene derfor ikke kan utelukke eventuell fukt eller skader i andre deler av våtrommets konstruksjoner.
