# Tilstandsrapport

Fritidsbolig

Holmveien 763, 8416 SORTLAND

Rapportdato: 25.09.2025

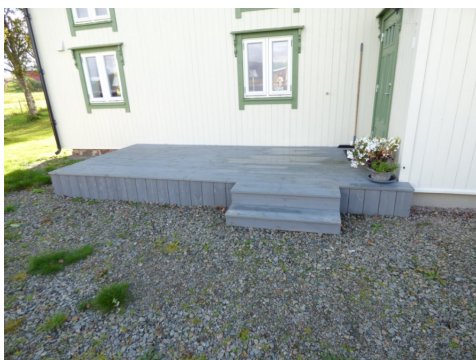
Terrasse ved inngang

Terrasse ved inngang, utført i tre.

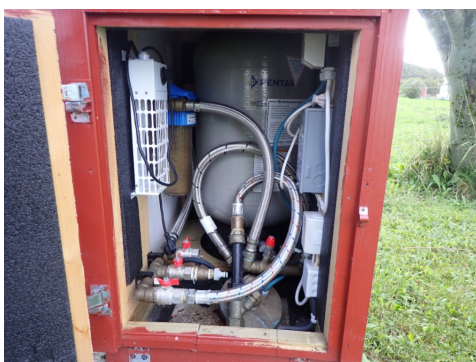
Pumpehus over brønn. Utført i tre, isolert. Her ligger vannpumpe og trykktank. Det er også montert frostvakt og varmekabel.

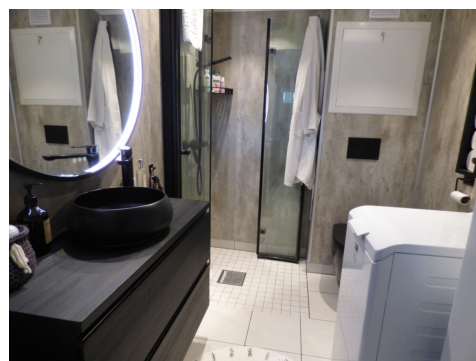
Bad/vaskerom

Vegghengt toalett med innbygd cisterne. Ifølge rørlegger er dette en type cisterne der eventuelt lekkasjevann ledes ut fra cisternen og kommer ut under selve toalettet. Det er ventil i kassen for lufting av eventuell kondens fra cisternen.
