Tilstandsrapport

Boligbygg med flere boenheter

Auragata 25, 6600 SUNNDALSØRA

Befaringsdato: 23.06.2025

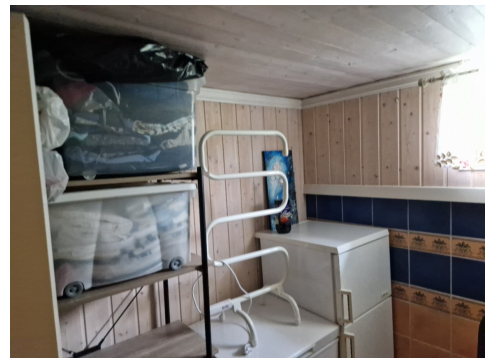
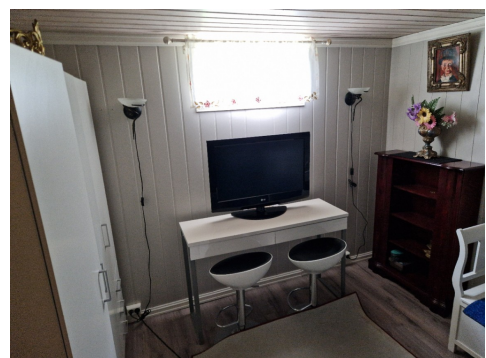
Vurdering av avvik:

- Eier har ikke akseptert hulltaking i innforet trevegg i underetg/kjeller.
- Det er høy luftfuktighet i kjelleren med stor fare for en skadeutvikling
- Kjeller har ingen ventilering/luftgjennomstrømning.

Kjelleren har ingen ventilasjon, uventilerte rom er utsatt for kondens og høyluftfuktighet som fører til skader på overflater og konstruksjoner. Det må etableres ventilasjon i underetasjen.

Det kan være at borettslag/sameie har egne vedtekter som hindrer montering av mekanisk avtrekk fra rommet, anbefalt tiltak må derfor avklares nærmere med styret i borettslag/sameie før det eventuelt kan gjennomføres.

Kostnadsestimat: 10 000 - 50 000

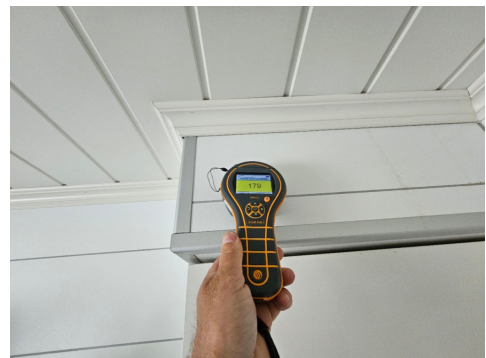
Vurdering av avvik:

- Det er vindu/dør med ikke fuktbestandige materialer i våtsonen (ved vask, dusj, badekar, osv.), løsningen eller byggematerialet er uegnet.
- Våtromsplater er ikke montert fagmessig.
- Det er mulighet for at det kan forekomme vannlekkasje på våtrommet hvor vann ikke vil gå til sluk.
- Det er påvist synlige fuktskader på overflater.

Ved innkledningen ved himling over toalettet (luftekanal eller lignende) er det registrert fuktskjolder(rennemerker) etter en tidligere opplyst vanninntrengning. Det ble målt noe forhøyet fuktnivå ved bruk av egnet fuktmåler.

Baderomsplatene er ikke utført med tilhørende sokkellister og er da ikke montert forskriftsmessig. Dette kan føre til at fukt trenger opp i platene og kan føre til svelling, videre kan dette føre til at fukt trenger inn i bakenforliggende konstruksjoner.

- Uegnede materialer må fuktbeskyttes/utskiftes.
- Dersom våtromsplatene ikke er montert fagmessig, kan dette medføre utettheter som øker risikoen for fuktinntrengning bak platene. Over tid kan dette føre til oppfukning av tilstøtende konstruksjoner, noe som kan resultere i råteskader, muggvekst og eventuelle lekkasjer.
- Eventuelt lekkasjevann fra utstyr utenfor dusjsone vil ikke ha en naturlig vei til sluket. Dette kan føre til at vann samler seg på gulvet og potensielt renner ut av rommet eller trenger inn i konstruksjonen.
- Det må foretaes lokal utbedring

Det forhøyede fuktnivået bør undersøkes for å unngå videre utvikling av fuktproblematikk.

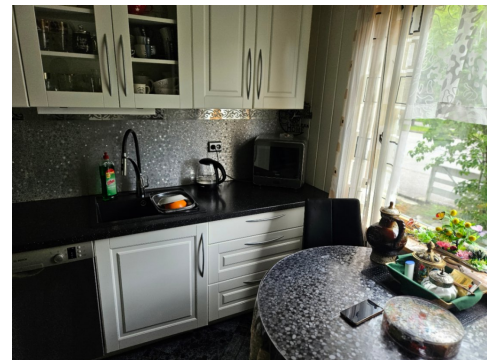
! TG 1 Avtrekk

Ventilator med avtrekk ut.
Utstyret er ikke funksjonstestet.

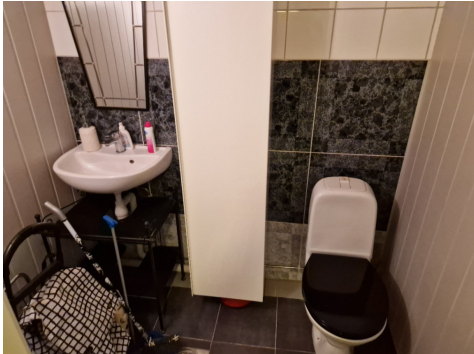
UNDERETASJE > TOALETTROM

Kostnadsestimat: 10 000 - 50 000
