# Tilstandsrapport

Enebolig

Sommarfjøsbakken 15, 8450 STOKMARKNES

Rapportdato: 26.06.2025

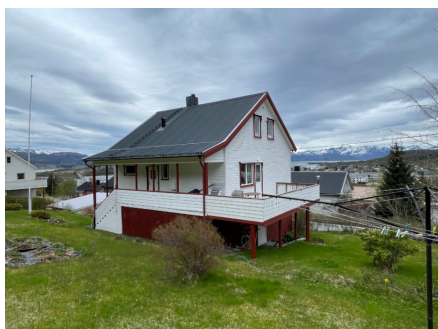
Betongtrapp i forbindelse med hovedinngang, betongtrapp i forbindelse med inngang overside.

- Betongtrapp har mindre sprekker/skader
- Det er påvist fukt-/råteskader i konstruksjonen.

Søyle/rekkverk har råteskader, se bilde.

- Andre tiltak:
- Råteskadede konstruksjoner må skiftes ut.

Det anbefales lokal utbedring av sprekker.
